索引号	11321002014410713G/2026-396761
体裁分类	
主题分类	市场监管、安全生产监管
组配分类	通知公告
发布机构	广陵区应急管理局
生成日期	2026-03-12
文号	
时效	
名称	江苏巨超化工机械有限公司“1·16”其它伤害事故调查报告

江苏巨超化工机械有限公司“1·16”其它伤害事故调查报告

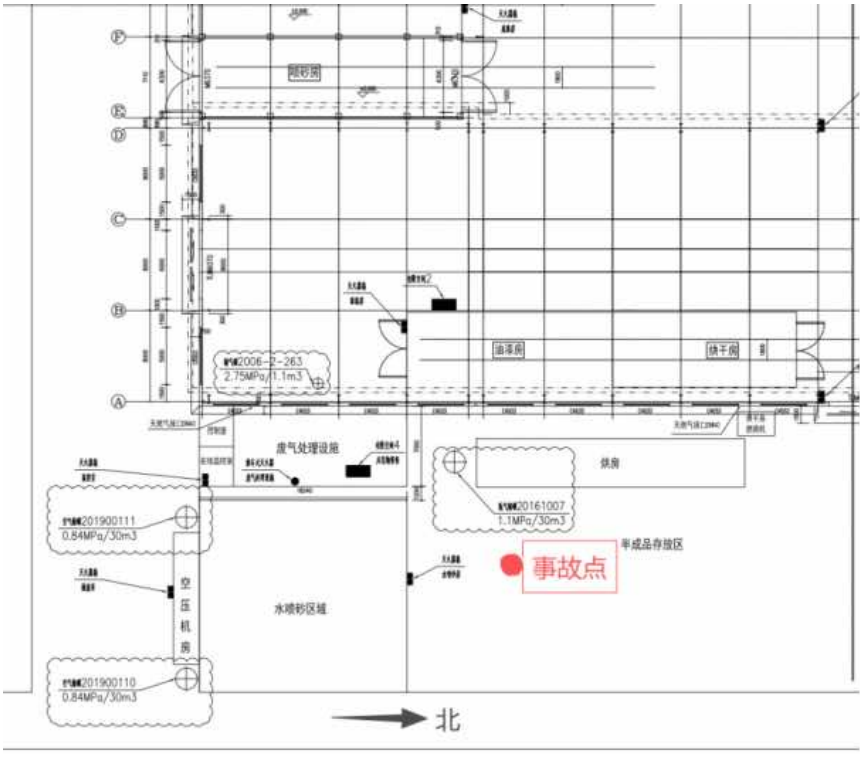
一个低温储罐内筒半成品，材质不锈钢，桶形状是圆柱体，南北侧放置，筒体中部缠绕一根双吊带，吊带材质涤纶，吊带端头部覆盖一蓝色安全帽，安全帽下颏带内置于安全帽顶带和帽壳之间；紧邻低温储罐内筒西侧有平板车轨道，轨道内侧有一根长方体枕木，垂直轨道摆放；轨道西侧12.5米为生产车间；事发区域有地操行车1个，额定起重量为10吨，行车吊钩防脱扣完好。

金纪刚，安全意识淡薄，在进行吊装作业准备工作时佩戴安全帽未系扣下颏带（经现场勘验金纪刚所佩戴的安全帽下颏带内置于安全帽顶带和帽壳之间），意外摔倒时安全帽脱离头部导致颅脑受撞击损伤死亡。综合事故现场勘查、专家组分析和巨超公司主要负责人的陈述，不排除金纪刚在使用行车钩住吊带缠绕筒体过程中导致筒体发生滚动，致使站在筒体旁边的金纪刚避让不及摔倒受伤。
