江苏现代永昌建设有限公司
“11·5”一般高处坠落事故调查报告

“11·5”一般高处坠落事故调查组

2023年1月16日

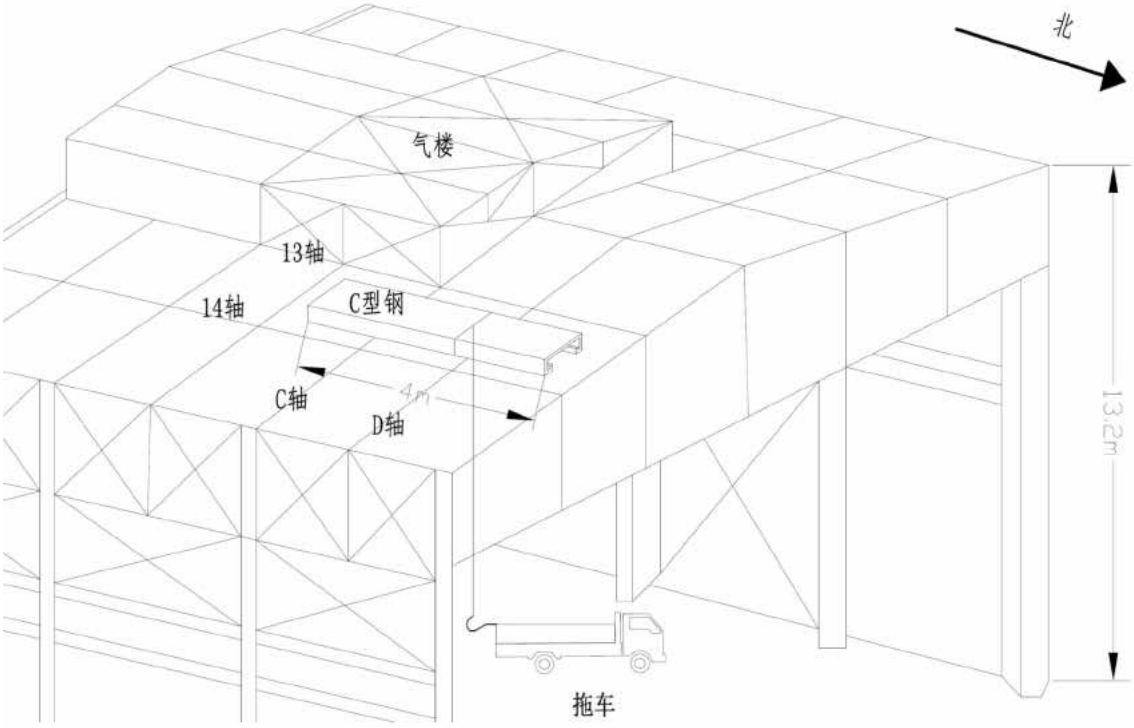
图 1：事故现场示意图

结构1#生产车间厂房，该厂房建筑层数为一层，东西走向，东西(1)-(21)轴长150米，南北(A)-(K)轴宽72米，建筑面积10800m^2，总高度13.2m，屋面檩条间距1.1-1.2m。高处坠落发生在东西走向长度第13轴与14轴之间，南北走向C轴线北侧位置。事发后，屋面北侧第二根檩条已变形，系有康达广安全带的C型钢掉落在地面上，地面未见血迹。厂房现场钢结构顶部分位置设置有生命安全绳，但事发位置未设置。

2022年11月5日7时，杨云海组织的钢结构安装班组日常进行晨间安全会议，会议结束后杨云海安排康达广、李海平二人到1#生产车间C－D轴间安装拉条，吴俊兵在地面上负责送递拉条。C－D轴交13－14轴间紧靠着气楼北侧的两根屋面檩条，两根屋面檩条上南北方向横放着一根可移动的C型钢，约4米长，中间系着用于垂直运输拉条的麻绳。

9 时 15 分左右，康达广骑坐在屋面 13－14 轴间南北方向放置的 C 型钢上，身上的安全带也扣在 C 型钢上，负责安装拉条北端的螺丝；李海平安全带扣在气楼柱上，负责安装拉条南端的螺丝；杨云海在厂房西侧锯水管。

9 时 20 分左右，地面上驾驶员吉永才正驾驶变型拖拉机由东向西行驶，行驶的变型拖拉机后拖箱左侧尾部螺丝恰好勾住用于垂直运送拉条的麻绳，将屋面檩条上的 C 型钢拖拽向下，拖拽过程中康达广和位于气楼柱位置的李海平大声呼叫吉永才，但吉永才并没有听见呼喊声继续向西行驶

直至把C型钢上从13.2m高的屋面檩条上拉了下来。康达广因腰间安全带系在C型钢上，随C型钢坠落一同摔至地面。康达广身体臀部着地，南北方向侧卧在地上，头朝南，身体左侧朝下，大脑有意识，手上、脖子上有少量血迹，安全带、安全帽均在身上。

钢结构安装作业人员安全意识淡薄，盲目冒险违章作业。未取得高处作业资格从事高处安装作业，未正确使用安全带，在距地面13.2m高处进行钢结构安装作业时，将安全带扣挂在可移动的C型钢上，违反《钢结构专项方案》第八节安全质量环境保证措施中第1.3高处作业中“保险带安全环必须挂在牢靠的物体上，严禁挂在活动物体上”的规定。
