永丰陶唐鹰鹏水泥有限公司
“4•1”一般灼烫事故
调查报告

永丰县人民政府事故调查组

2026 年 5 月

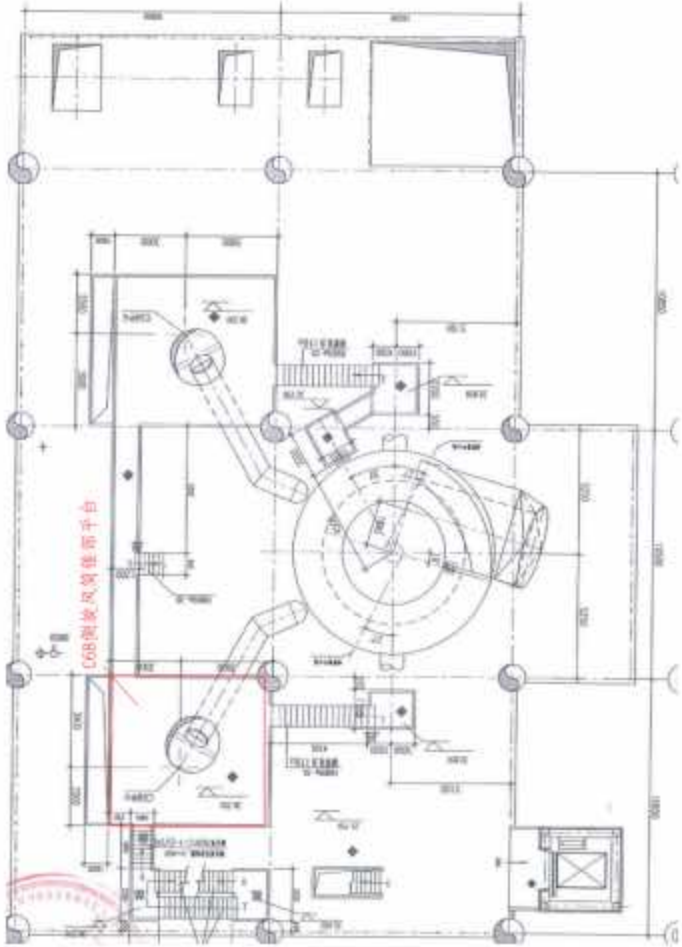
1.C6 旋风筒平面图

事故现场位于江西鹰鹏水泥有限公司4500t/d熟料新型干法水泥生产线，六级NSP新型干法悬浮预热器C6B侧旋风筒锥部平台，平台设置有围栏及一个安全通道。

经询问相关人员，事故发生时宁某某、王某某、曾某某在C6B侧旋风筒锥部平台，刘某某在C6B侧旋风筒锥部平台的上一层平台，赵某某、叶某某在C6A侧旋风筒锥部平台。

2.受伤人员位置
