凉州宣武甘肃泰康制药有限责任公司
“2·2”一般触电事故调查报告

凉州区人民政府事故调查组

2026 年 6 月

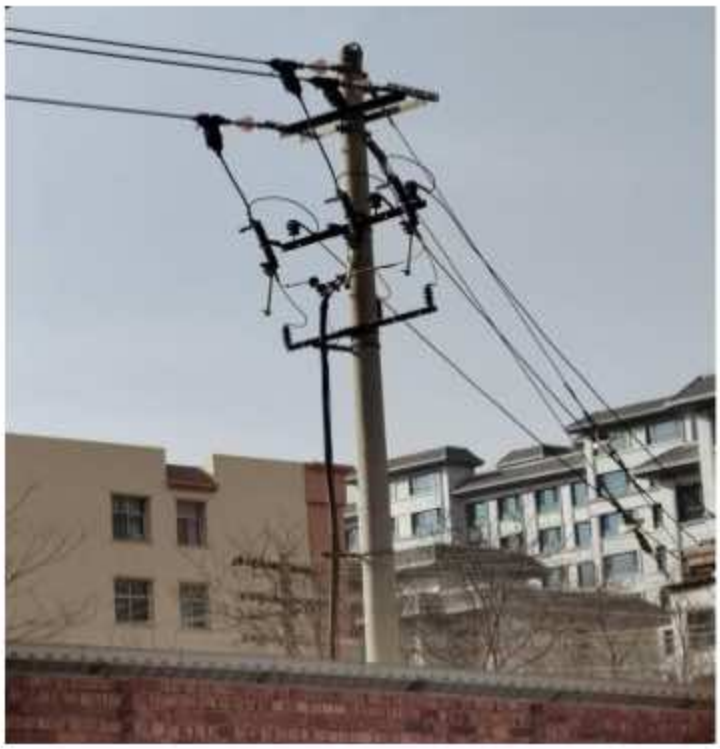
事发配电室位于泰康制药公司原厂区西侧，距厂区西侧围墙1米，围墙外侧为该厂区供电的“10kV124市新二线制药厂分支9号”电线杆；该配电室由低压配电柜室、高压开关柜室、变压器室组成。低压配电室内配电柜已拆除，变压器室无变压器，变压器室与高压开关柜之间设有跌落式熔断器，变压器与高压开关柜无连接线；高压开关柜设置在配电室内西南侧，左侧有两张桌子，约1米高。现场未发现绝缘手套、绝缘鞋、验电器等防护用品和

作业工具。配电室入口处未设置“当心触电”“禁止合闸”“高压危险”等安全警示标志。

厂区围墙外的10kV124市新二线制药厂分支009号电线杆是益民巷内最后一组供电杆，事发前设有跌落式熔断器，跌落式熔断器上接线桩为该配电室供电，跌落式熔断器下接线桩为厂内改造后变压器容量为500kVA的配电室供电，跌落式熔断器已断开。现场勘察照片见1-4图。

图1　事发现场原厂区配电室

图2　配电室外间低压间

图3　配电室高压开关柜间

图4　厂区围墙外的10kV124市新二线制药厂分支009号电线杆
