# 盘州市亦资街道“1•12”家电仓库火灾事故调查报告

2025年1月12日19时31分许，位于贵州省六盘水市盘州市亦资街道金秋路145号的盘州市成功电器贸易有限责任公司家电仓库发生火灾，过火面积约3000m²，未造成人员伤亡，直接财产损失约899万元。

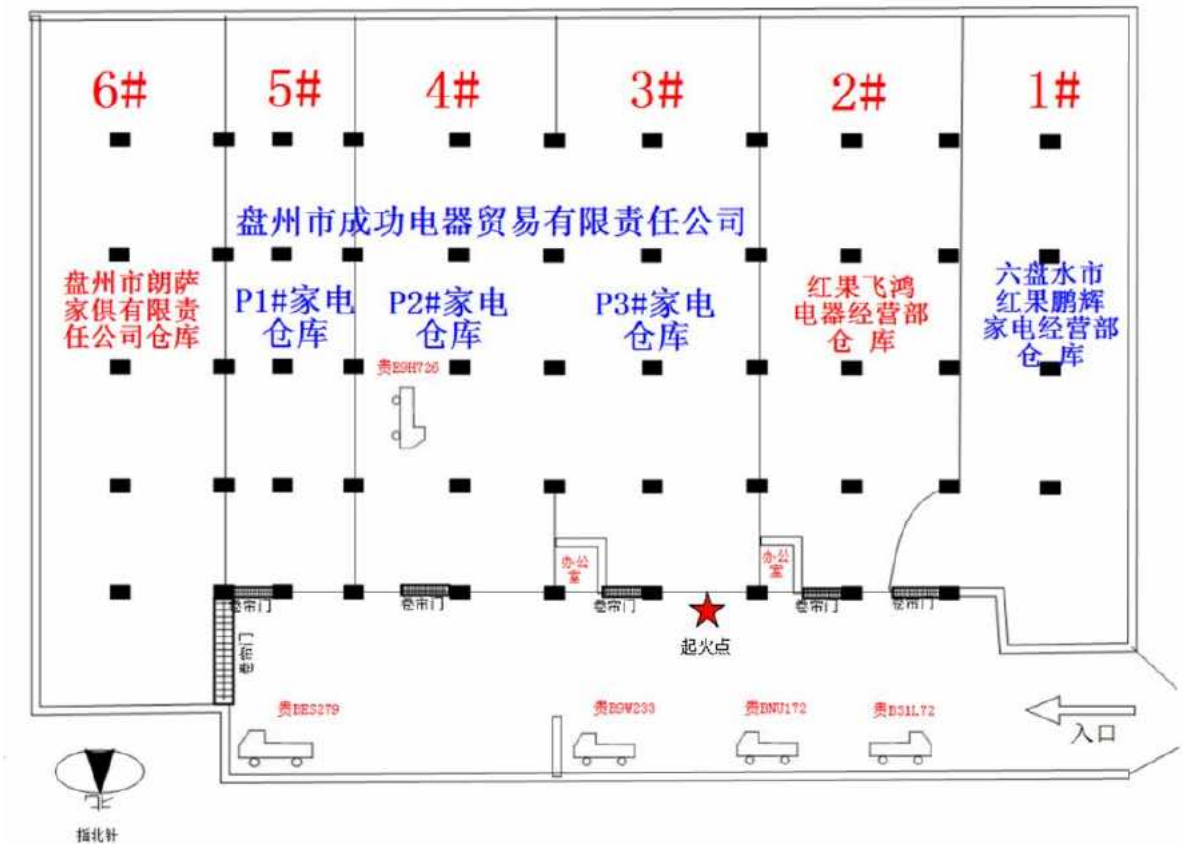
图示 2

地下部分为单层大空间框架结构，呈矩形平面布局，轴线尺寸约 98m×43m，建筑面积 3,769.07m$^2$，无其他相关的消防设施设备，各租户仓库之间采用单层彩钢板分隔，仓储单元与疏散通道用普通钢质卷帘门隔开，地下室北侧设有 1 个疏散通道、安全出口。建筑地下室主要功能为仓储，自西向东依次划分为 6 间独立仓库：1#六盘水市红果鹏辉家电经营部家电仓库、2#红果飞鸿电器经营部家电仓库、3#至 5#盘州市成功电器贸易有限责任公司家电仓库（连续三间）、6#盘州市朗萨家俱有限责任公司家电仓库（图示 2）。
