重庆G50沪渝高速“7·17”较大道路交通事故调查报告

2025年7月17日，G50沪渝高速下行方向1693km+846m路段发生一起重型厢式货车追尾撞击重型汽车列车，造成3人死亡、3人受伤的较大道路交通事故。

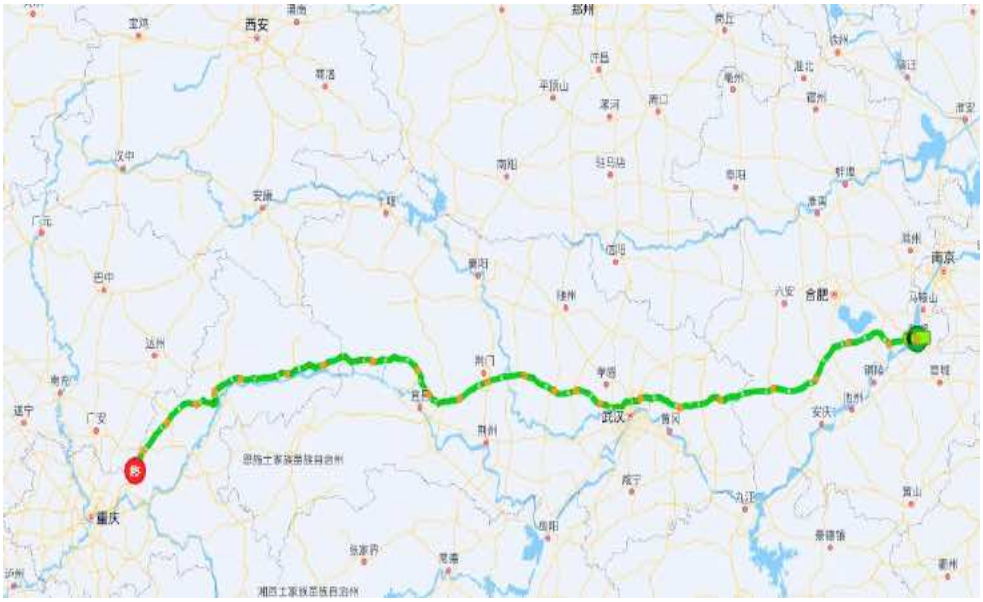
图5　皖F38***/皖FD0***挂重型半挂汽车列车行驶轨迹图

2025 年 7 月 16 日 3 时 1 分，江**驾驶皖 F38***/皖 FD0***挂重型半挂汽车列车运载汽车配件从安徽省芜湖市经济技术开发区飞阳物流园出发经 G42 沪蓉高速公路往重庆城区方向行驶，19 时 16 分由湖北巴东进入重庆巫山县境内并进入巫山服务区休息，20 时 17 分继续行驶，23 时 8 分进入万州服务区停车休息，23 时 34 分继续行驶，2025 年 7 月 17 日 2 时 15 分进入垫江服务区停车休息，2 时 36 分继续驾车往重庆城区方向行驶，3 时 17 分许，行驶至 G50 沪渝高速下行方向 1693km+200m 路段时，车辆左前侧

与高速公路中央护栏发生刮擦，造成车辆左侧前灯组、翼子板及第二轴轮胎等受损的道路交通事故，后将车停驶在G50沪渝高速下行方向1693km+800m处的应急车道（占用部分行车道），并下车检查车辆状况。3时25分许，车辆在起步行驶后13秒时（此时车辆仍占用部分应急车道行驶）被后方由杨*乙驾驶的渝DM***号重型厢式货车追尾碰撞。
