| 标题： | 重庆市永川区仙龙镇新式福利机砖厂 “5•22”一般坍塌事故调查报告 | | | | |

# 重庆市永川区仙龙镇新式福利机砖厂“5·22”一般坍塌事故调查报告

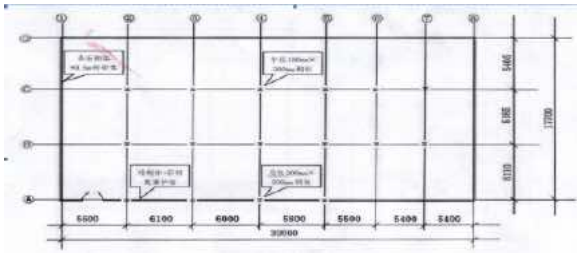
机砖厂自建库房为单层构造，层高约4.5m，内部面积约704m$^2$，整体为钢筋混凝土结构，室内用H型钢作横梁、支柱。房顶修建约150m$^2$蓄水池，水池深度约0.9m，剩余区域回填泥土。

经调查，陈某组织修建自建库房，系用于机砖厂转型实施稻米综合利用加工项目期间，作为地下储酒窖、粮食储存场所。
