内蒙古阿拉善新井煤业有限公司露天煤矿“2·22”特别重大坍塌事故调查报告

国务院事故调查组

2023年8月

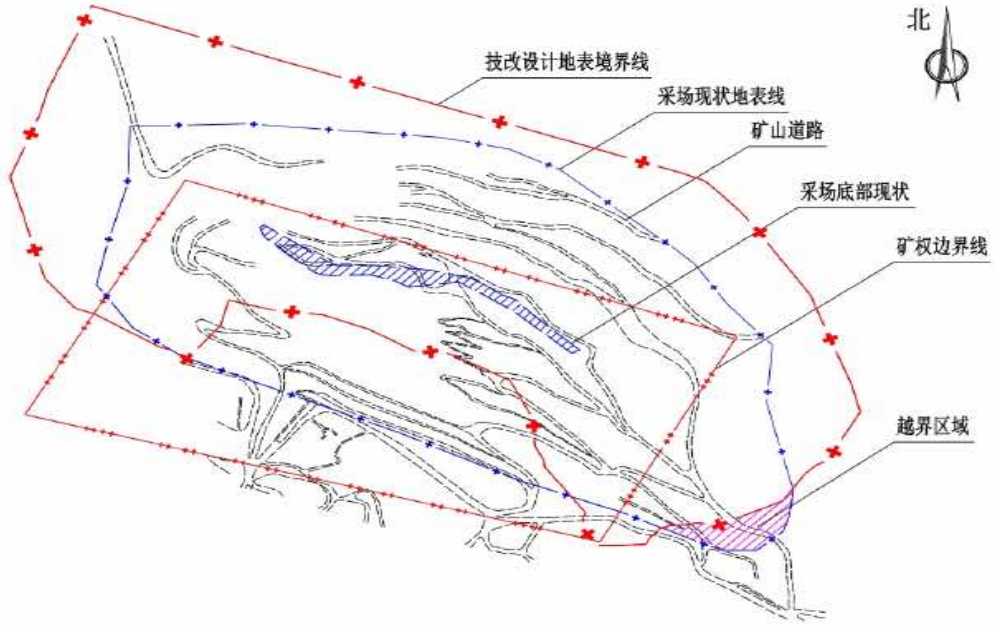
图 1 矿区剥采境界和现状示意图

内蒙古自治区阿拉善盟阿拉善左旗嘉尔嘎勒赛汉镇巴兴图嘎查境内，由阿拉善盟孪井滩生态移民示范区管理委员会[1]（以下简称孪井滩示范区管委会）管辖。该矿前身为青铜峡市新井煤业有限公司[2]（井工煤矿），2013 年 9 月变更为现名称，现法定代表人为王学云，统一社会信用代码为 91152921625085403W，经营范围为煤炭生产及销售、煤矿机械设备及配件销售。2020 年 10 月首次取得露天煤矿采矿许可证，证号为 C1500002010121120092605，生产规模为 90 万吨/年,2022 年 2 月延续,有效期为 2021 年 12 月 10 日至 2024 年 12 月 10 日。新井煤矿批复井田面积为 1.3448 平方公里，设计面积为 2.13 平方公里。事发时，采场东南部区域超出设计境界范围约 2.9 万平方米。（矿区剥采境界和现状见图 1）

一是边建设边生产。新井煤矿设计产能90万吨/年，事发时处于建设阶段不允许生产，但无视法律法规要求，大肆违法违规组织开采，2020年12月至2023年1月实际生产原煤245万吨。**二是**越界开采。采矿证面积1.3448平方公里，实际采场剥离面积达1.698平方公里。采场东南部区域超越采矿证矿界和设计批准范围剥离，面积约2.9万平方米。**三是**违法发包给无资质企业施工。新井煤矿将土石方剥离工程先发包给无任何资质的宏鑫垚

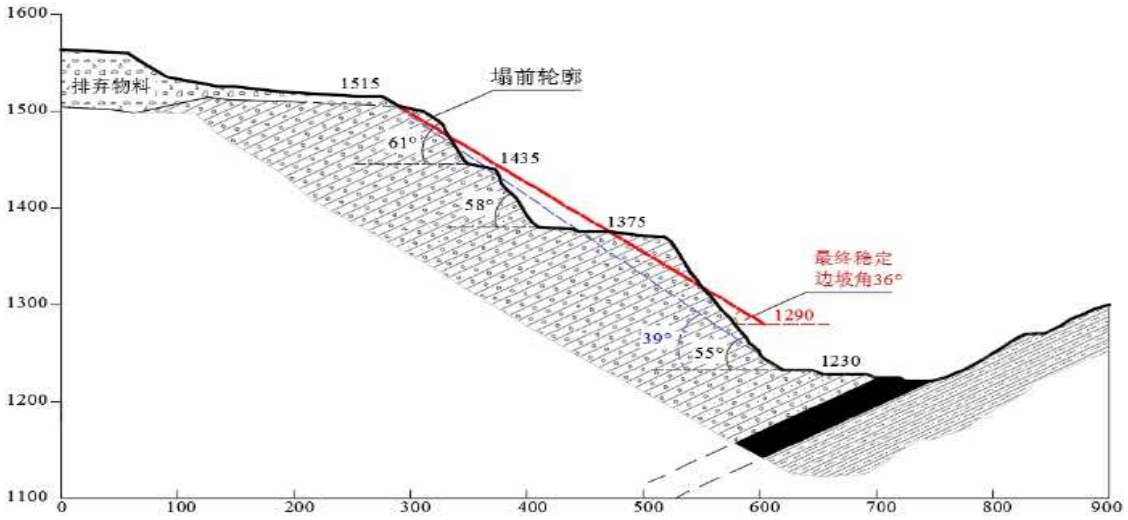
图 4 事发前事发区域边坡剖面图

1.未按设计施工，形成超高超陡边坡。按照设计，该矿剥采台阶高度应不大于10米，最小工作平盘宽度为32米，按设计进度应形成21个剥离台阶和1个采煤台阶；实际事发区域上部仅形成3个台阶，台阶高度均超过10米、最高达145米。按照设计，采场最终稳定边坡角为36度，计算边坡稳定系数为4.287，满足安全储备要求；事发时，边坡最大垂直高度315米，整体边坡角达到39

度，局部台阶最大边坡角达到 61 度，计算边坡稳定系数为 0.982，处于不稳定状态。（事发前、后事发区域边坡剖面见图 4、图 5）

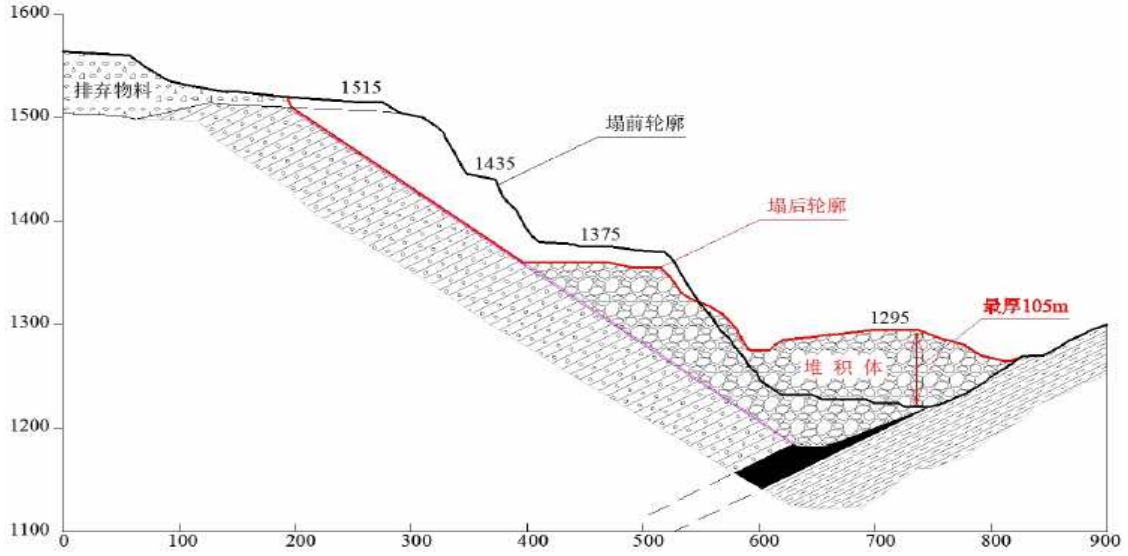
图 5 事发后事发区域边坡剖面图

事发区域最终形成最大厚度105米、体积约756万立方米的堆积体，破坏范围南北最长630米、东西最宽520米，面积约23万平方米。

事故直接原因是：**未按初步设计施工，随意合并台阶，形成超高超陡边坡，在采场底部连续高强度剥离采煤，致使边坡稳定性持续降低，处于失稳状态，边帮岩体沿断层[18]面和节理[19]面滑落坍塌，加之应急处置不力，未能及时组织现场作业人员逃生，造成重大人员伤亡和财产损失。**
