齐齐哈尔市建华区
齐宏市政工程（集团）有限公司“7·15”有限空间中毒和窒息生产安全一般事故调查报告

建华区政府事故调查组

2024 年 8 月 30 日

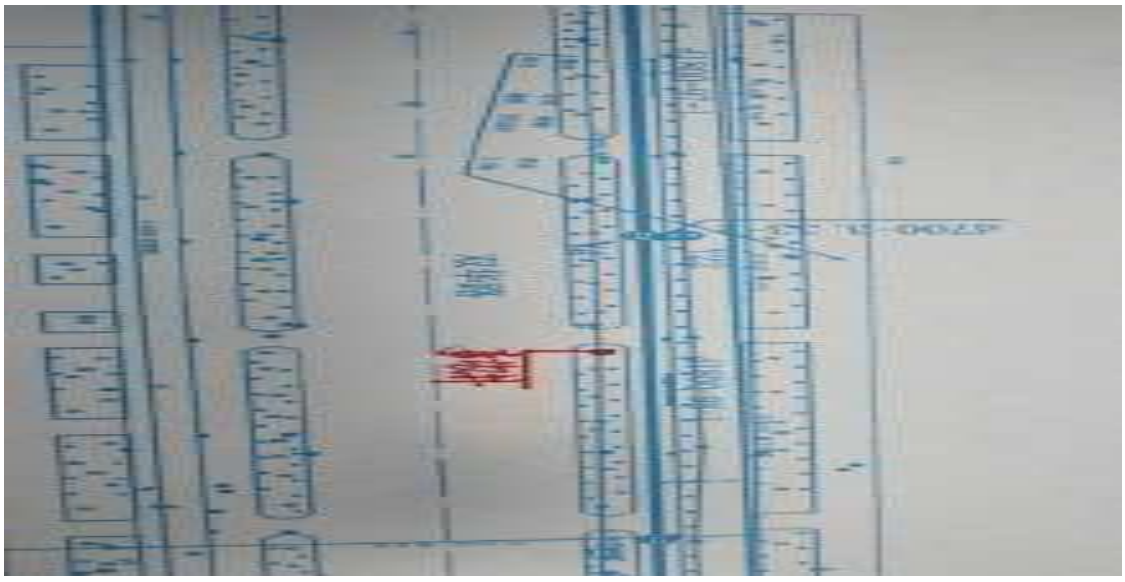
事故井位置示意图

经现场勘查及调查，事发污水井位于施工区域外绿化带内，管井口有井盖，现场井盖敞开，井口旁边有施工材料摆放，未设置无安全警示标志，在现场未发现通风设备和气体检测设备。污水管井直径约 70cm，井深约 5m，境内黑暗，井底有积水，积水深度不明。救援时张雨、马雪峰两人面部向下，浮在水面上。被救援出管井后，发现两人未佩戴空气呼吸器或软管面具等隔离式呼吸保护器具，未佩戴高空作业安全防护设备。
