光明公明深圳市爱蹦迪餐饮娱乐管理有限公司加装灯箱项目“3·11”一般触电事故调查报告

光明区政府事故调查组

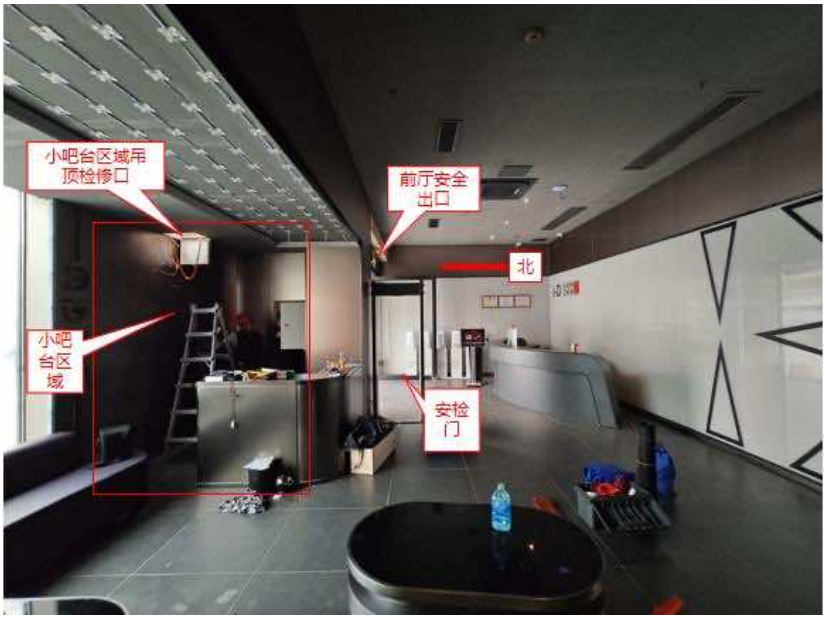
图3 事发现场整体勘查图（一）

事发区域为爱蹦迪公司一层前厅西南角小吧台区域。前厅东西长11.0米，南北宽6.8米，前厅西北角设置有与安全出口相对的大吧台，前厅西南角设置有小吧台。（见图3、图4）

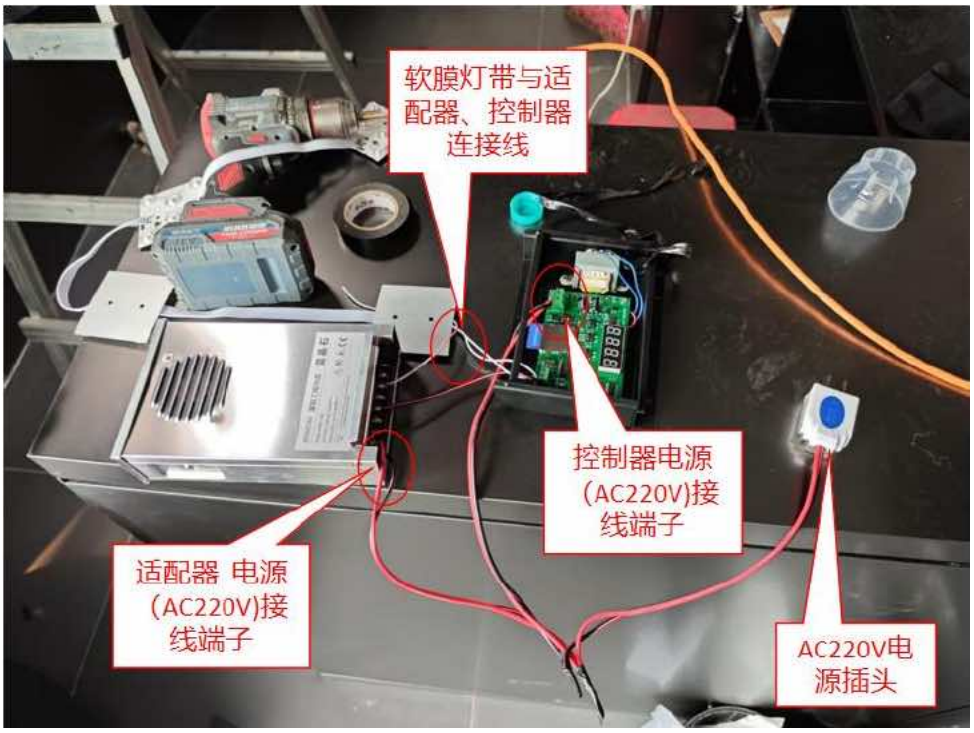
图 6 小吧台区域勘查图（二）

小吧台柜体上摆放有一个由电源插头、电源导线、电源适配器、控制器、灯带组成的软膜灯幕。

①软膜灯幕的接线主要包括电源（为灯带提供电源）、控制器（用于调节灯带的亮度、颜色和模式）、灯带（安装在软膜内部的发光部分）、连接线（用于连接电源、控制器和灯带）几部分。

②软膜灯幕接线示意图

电源（AC220V）→电源适配器（DC24V）→控制器→灯带

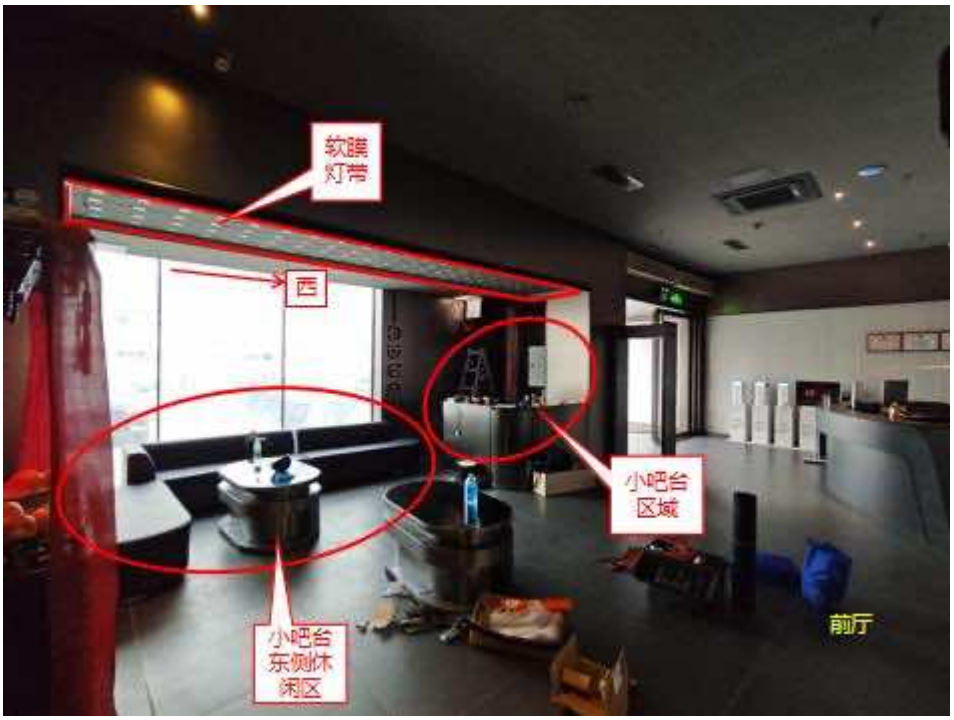
图 7 前厅休闲区勘查图

前厅吊顶小吧台东侧柜体至前厅东墙区域为休闲区，休闲区和小吧台柜台上方布置有一段长方形软膜灯幕，顾客等候区靠南侧窗户处摆放有一张沙发。（见图 7）

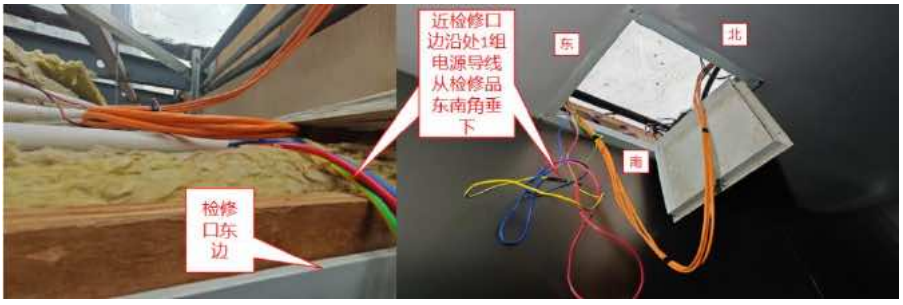
图 15 从吊顶检修口垂下的电源导线现场勘查图（一）

靠近吊顶检修口东边沿处 1 条南北走向的阻燃线管南端有 3 根（红色、蓝色、黄绿双色各 1 根）电源导线输出并沿吊顶检修口东南角下垂至距离地面 2.2 米处，该 3 根电源导线近地面方向端头处由黑色胶布包裹在一起。蓝色和黄绿双色电源导线绝缘层完好，无铜导体裸露；垂下的红色电源导线距检修口垂直距离 0.3 米处有铜导体裸露，裸露铜导体表面有烧黑和工具剪切痕迹。（见图 15、图 16）

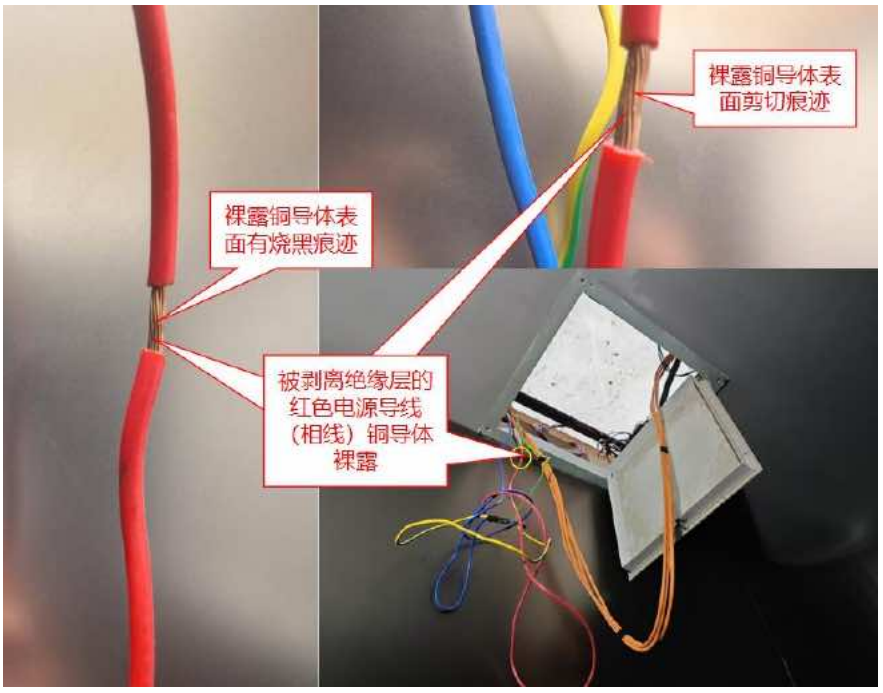
图 16 从吊顶检修口垂下的红色电源导线现场勘查图（二）

综上分析，事发时焦波所在吊顶内区域只有软膜灯幕电源导线中的红色电源导线（相线）裸露铜导体存在带电情况，可以判定，造成焦波触电的带电体为软膜灯幕电源导线中的红色电源导线（相线）裸露铜导体。

导线（准备接入适配器电源输入侧的电源导线）中的红色电源导线（相线）带有238.0V交流电压，事发时焦波作业时未穿戴绝缘鞋，也未佩戴绝缘手套，采用剥线钳对灯幕电源导线中的红色电源导线（相线）绝缘层进行剥离，剥离作业过程中不慎手部触碰到剥线钳前端金属导体部分，灯幕电源导线中的红色电源导线（相线）中的电流经裸露铜导体流经剥线钳金属导体，再流经焦波心脏，再经脚部流经绝缘垫破损的铝质人字梯梯角，进入大地形成导通电路，导致焦波触电。焦波触电后身体发生痉挛反应，随着电流的持续作用，心脏功能逐渐衰竭和神经系统的严重受损，身体失稳摔倒在地面上。

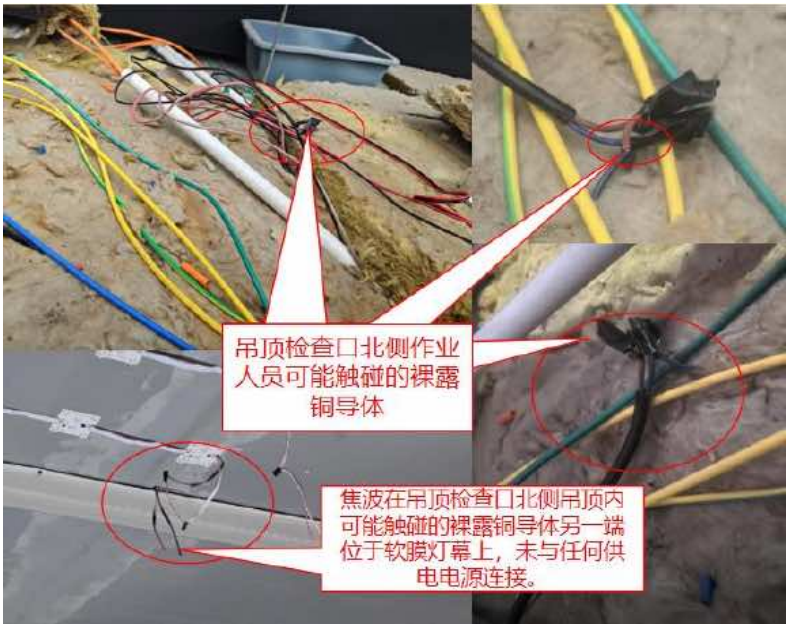
图 17 双层护套电缆现场勘查图

经现场勘查，事发点检修口北侧吊顶内分布有多根电源导线和一条双层护套电缆。多根电源导线绝缘层完好，未发现有铜导体裸露，双层绝缘电缆吊顶内端头处的 1 根棕色和 1 根蓝色电源导线有铜导体裸露，双层绝缘电缆另一端头（在软膜灯幕上的端头）未与任何供电电源导线连接，该条双层绝缘电缆事发前处于未接电状态。（见图 17）

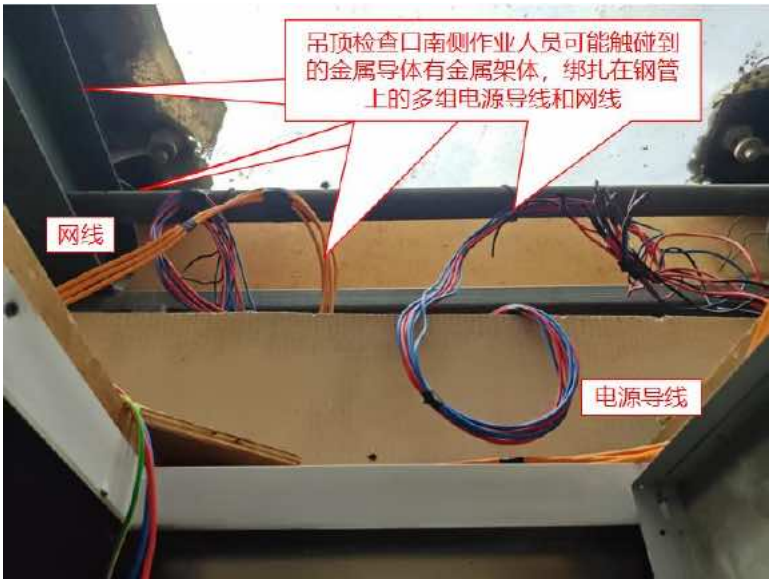
图 18 检修口南侧吊顶内勘查情况图

检修口南侧吊顶内有多根电源导线和多条信号线绑扎在圆形钢管上，电源导线端头处采用绝缘胶布包裹，无铜导体裸露，电源导线和信号线绝缘层完好。（见图 18）

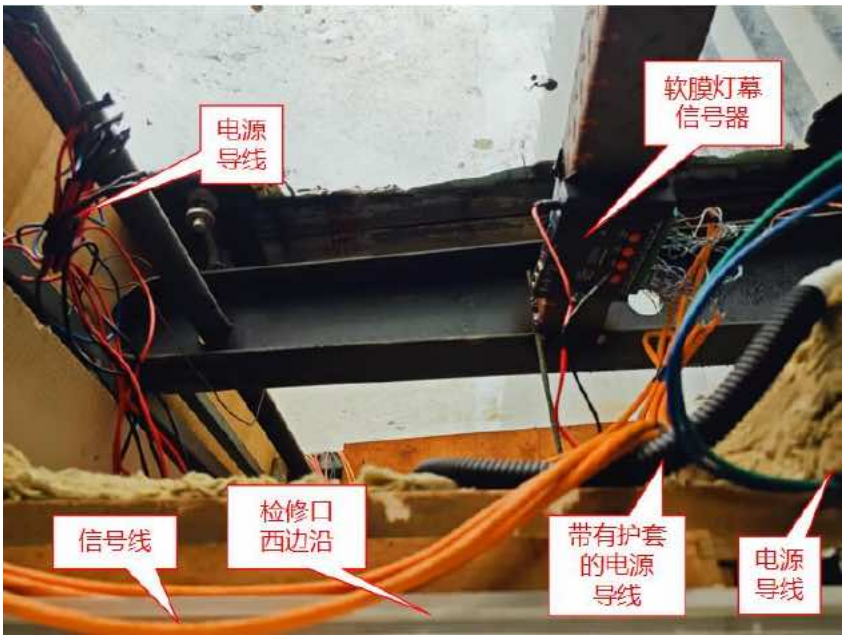
图 19 检修口西侧吊顶内勘查情况图

事发点检修口西侧吊顶内分布有多根电源导线、多条信号线、1 个绑扎在方型钢管上的信号器、1 组穿有黑色胶管的电源导线。多条电源导线端头处采用绝缘胶布包裹无铜导体裸露，电源导线绝缘层完好。穿有黑色胶管的 1 组电源导线护套完好无损，信号线绝缘层也完好无损。信号器距离吊顶检修口西边沿水平距离为 0.3 米，绑扎在距离吊顶板 0.36 米的方形钢管上。经通电测试，信号器的电源由前厅电源控制箱内上排招牌 4 分断路器控制，事发吊顶内未安装视频监控，无法确定事发前信号器是否处于供电状态。（见图 19）

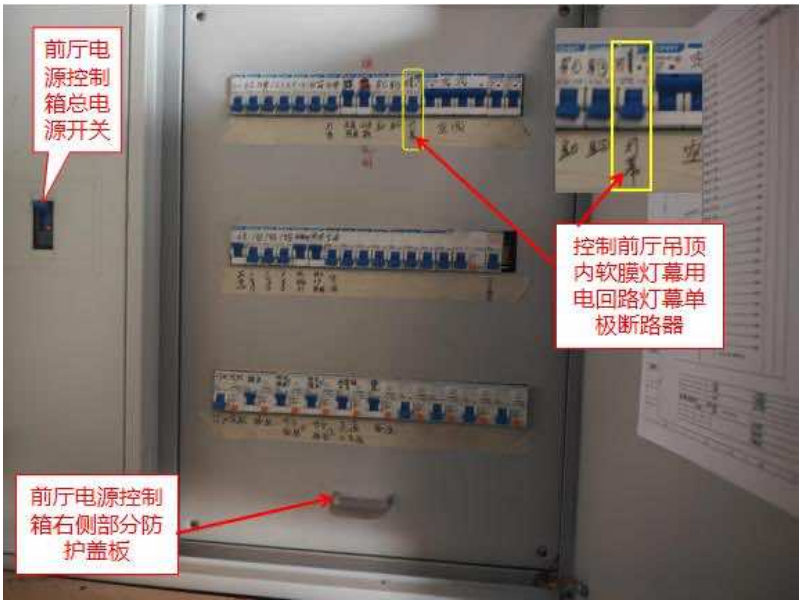
图 20 前厅电源控制箱（右侧部分防护盖板未拆除前）现场勘查图

前厅小吧台区域北墙壁挂设置有前厅电源控制箱，前厅电源控制箱分为左侧和右侧两部分，电箱内左侧设置有总电源开关，总电源开关负载侧 A 相、B 相、C 相，分别有黄色（A 相）、绿色（B 相）、红色（C 相）3 组相线电源导线输出；电箱右侧上排设置有 14 个单极断路器和 1 个四极断路器；其中从左向右数第十二个标记有灯幕的单极断路器为前厅吊顶内软膜灯幕电源适配器电源输入侧控制开关（以下简称灯幕开关）。电箱内右侧中排设置有 14 个单极断路器和 1 个漏电保护开关，其中从左向右数第三个标记有“广告灯 2”的单极断路器为事发吊顶内广告灯电源适配器电源输入侧控制开关（以下简称“广告 2”开关）。电箱内右侧下排设置有 10 个漏电保护开关。

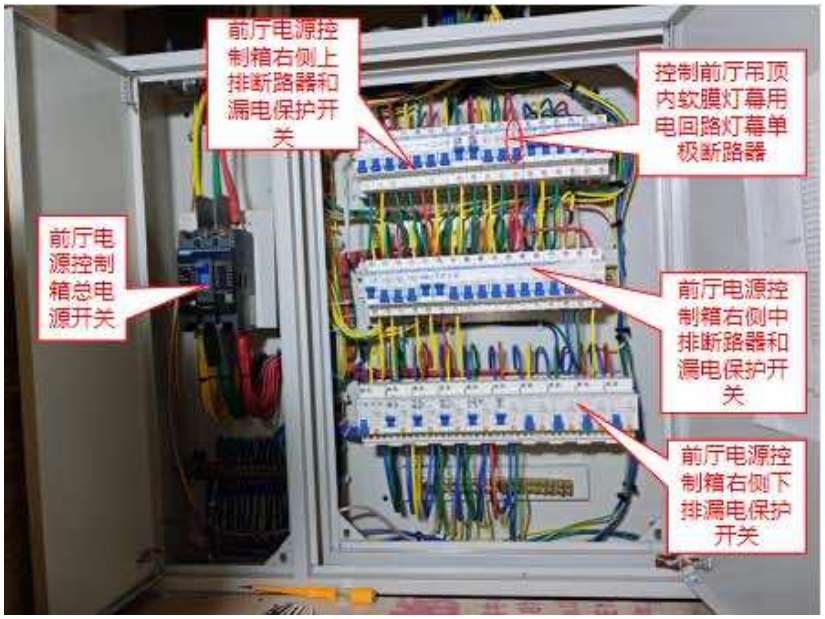
图 21 前厅电源控制箱（右侧部分防护盖板未拆除后）现场勘查图（一）

根据相关人员询问调查结果，结合 D12 视频监控，事发时前厅电源控制箱左侧的总电源开关和右侧上排灯幕断路器均处于合闸通电状态；“广告 2”分断路器处于分闸断电状态。
