湖南黄金洞大万矿业有限责任公司
“4·20”一般其他伤害事故

“4·20”一般其他伤害事故调查组

2023年7月

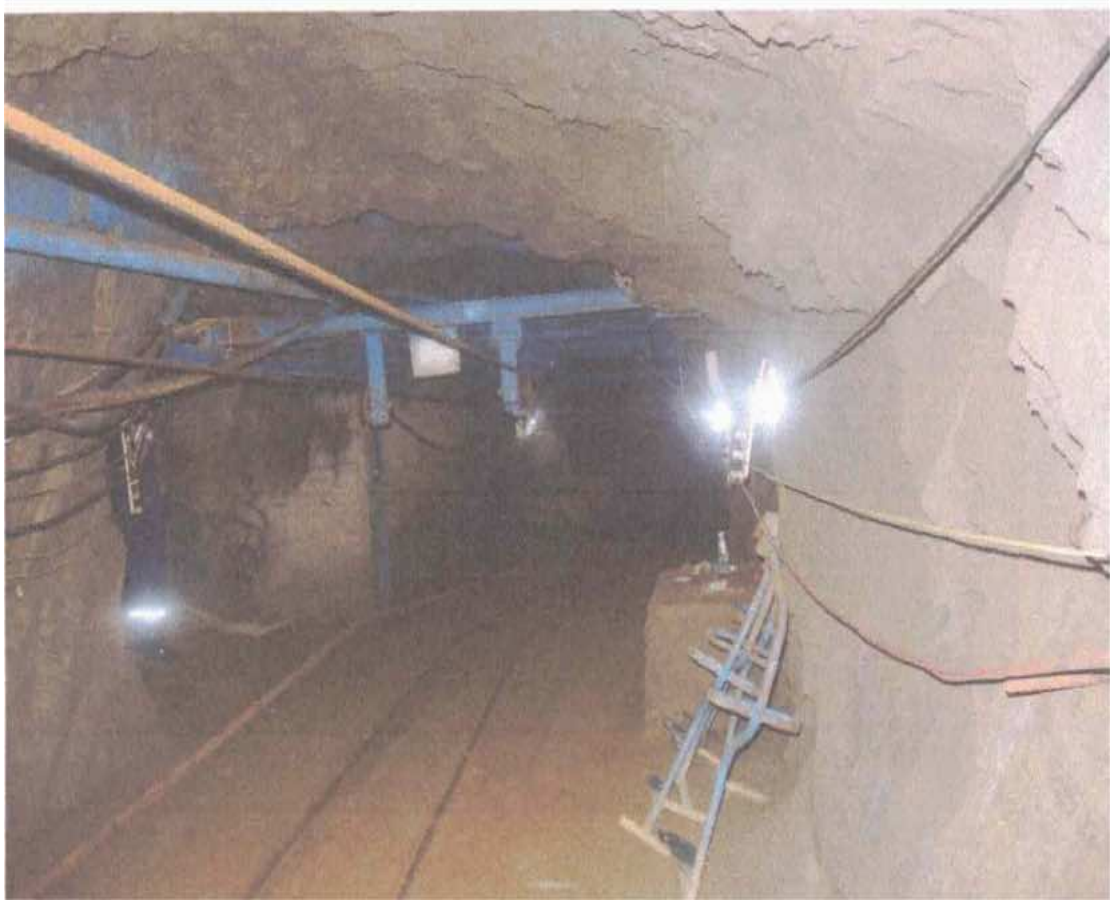
进行排水作业，发现-180 中段水仓水泵发生故障，需要更换备用水泵排水。下午 17 时许，叶永军、徐涧松、陈龙江三人将备用水泵放置到矿桶中，19 时左右，由刘星负责操作卷扬机，叶永军负责在井口推桶、挂桶，陈龙江佩戴安全帽在前、徐涧松佩戴安全帽在后分别乘坐猴车下井，两人乘坐的猴车相隔十多米。徐涧松乘坐的猴车到达-180 平巷天桥处时，在前的陈龙江已下猴车，徐涧松看到陈龙江走路有点摇摆（还戴着安全帽），等到徐涧松下猴车时，发现陈龙江倒在了-180 中段车场铁轨交叉处，安全帽已掉落，头部（后脑）碰在交叉处铁轨上，面部朝上，头朝巷道方向，脚朝斜井方向。

（图示 1）图片说明：大源探矿点-180 中段车场

（图示 2）图片说明：大源探矿点-180 中段车场铁轨交叉处（事发点）

温州通业公司驻大万公司项目部作业人员陈龙江自我安全意识淡薄。在入井作业时未按照使用规则正确佩戴、使用劳动防护用品（安全帽），在不慎摔倒时，安全帽脱落，头部在无安全帽保护的情况下碰到巷道中的交叉铁轨尖锐连接处，导致事故发生。
