遵义务川贵州遵义竹矿矿业有限公司“7·4”一般机械致害事故调查报告

遵义务川贵州遵义竹矿矿业有限公司“7 · 4”

一般机械致害事故调查组

2026 年 8 月 26 日

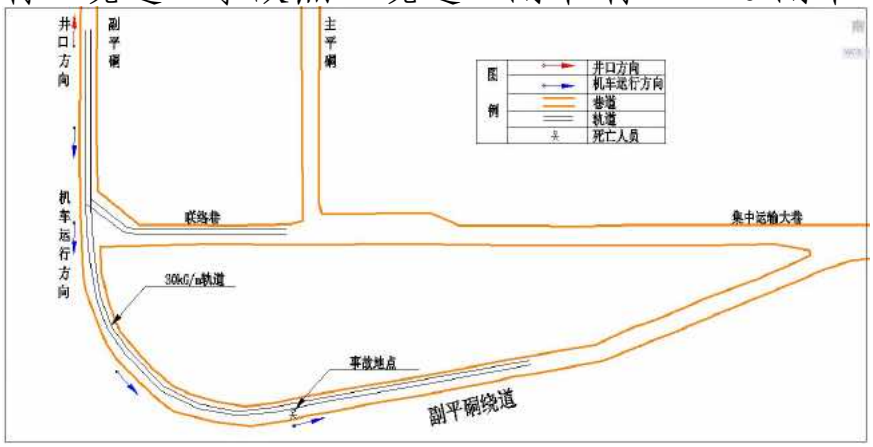
图 1 大竹园矿“7·4”事故现场平面图

大竹园矿 1140 水平副平硐绕道第一个曲线段往里 3m 处，距离副平硐井口 1430m。

4.勘查结论：一是事故地点巷道受来压影响，发生底鼓、两帮开裂等隐患后未及时治理，致巷道高度和宽度均小于设计要求；**二是**大件运输时，设计中水沟侧有效通行宽度为 1.2m，实际为 0.85m，导致复轨作业时安全避险空间不足；**三是**水沟受压变形后未及时维护，巷道内有少量积水，致轨道、道钉湿滑，复轨作业时将 1 个千斤顶放置在靠近水沟侧的轨道处，千斤顶受力后发生滑移，致装有支架的平板车整体向水沟侧滑移；**四是**事故所处线路为曲线轨道区段，该处曲线轨道轨距未加宽，外轨高度未超内轨，机车过弯时离心力得不到有效抵消，机车与矿车之间硬连接装置属于非标自制构件，安全可靠性不足。

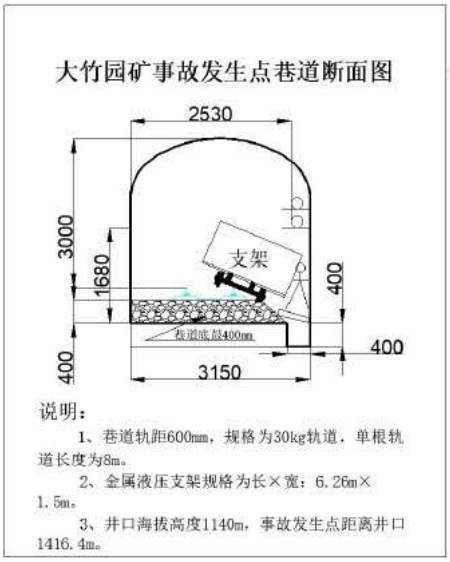
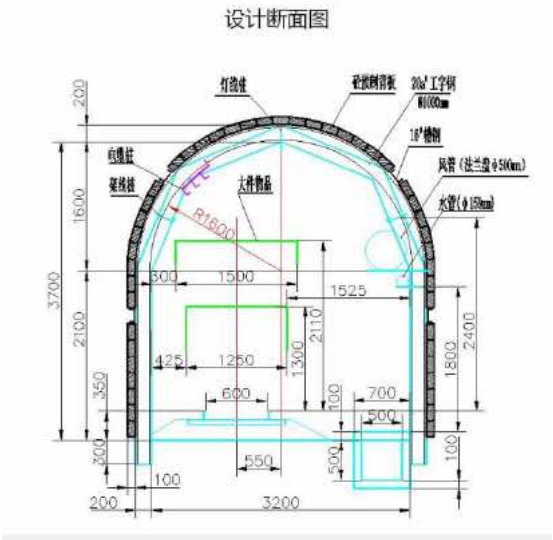
图 3 大竹园矿“7·4”事故现场巷道实际断面图与设计断面图

（1）巷道尺寸情况。事故段巷道宽 3.15m、轨面处中高 3m，采用半圆拱锚网喷支护；巷道底板出现底鼓，最大底鼓高度达 0.4m，事故侧巷道有效通行宽度 0.85m；巷道距底板 1.8m 处布设两趟钢管，下方设置 0.3m×0.3m 排水沟，巷道内有少量积水。该段巷道设计宽度为 3.2m，高为 3.7m。

事故地点巷道受来压影响，发生底鼓、两帮开裂等隐患后整改不到位，致巷道高度和宽度均小于设计要求以及水沟侧的有效通行宽度少于设计0.35m，装有支架的平板车整体向水沟侧滑移后，王某因避险空间不足未能及时躲避。

立“矿-科-队-岗”四级隐患排查治理网格，明确各级排查责任、排查频次、排查标准，实现运输线路、设备设施、巷道环境、作业行为排查全覆盖、无死角。制定轨道运输专项排查措施，每日对运输路线进行巡查，每周开展一次全面排查，每月组织一次专项检测。立即对副平硐底鼓变形、排水沟排水不畅等问题开展专项整治，平整巷道底板、修复调整轨道、拓宽人行通道、疏通改造排水系统，确保运输条件完全符合安全规范要求。建立隐患排查、登记、整改、复查、销号全闭环管理机制，所有隐患必须明确整改责任人、整改时限、整改措施，整改完成后经复核签字方可销号。对反复出现的车辆掉道等同类隐患，深入溯源分析原因，从技术、管理、设备层面系统整改，彻底根除同类风险。全面修订完善《1110 工作面采矿设备运输以及安装安全技术措施》，结合矿山实际工况，细化掉道险情上报处置流程、高危作业禁止性规定、运输线路巡查维护制度等实操内容，确保措施贴合现场、精准管用、可落地执行。严格技术措施审核把关，实行编制人、科室负责人、总工程师三级审核制度，确保措施全面、具体、针对性强。
