阜阳阜南“9·27”一般淹溺事故
调查报告

阜阳市政府事故调查组

2025 年 2 月

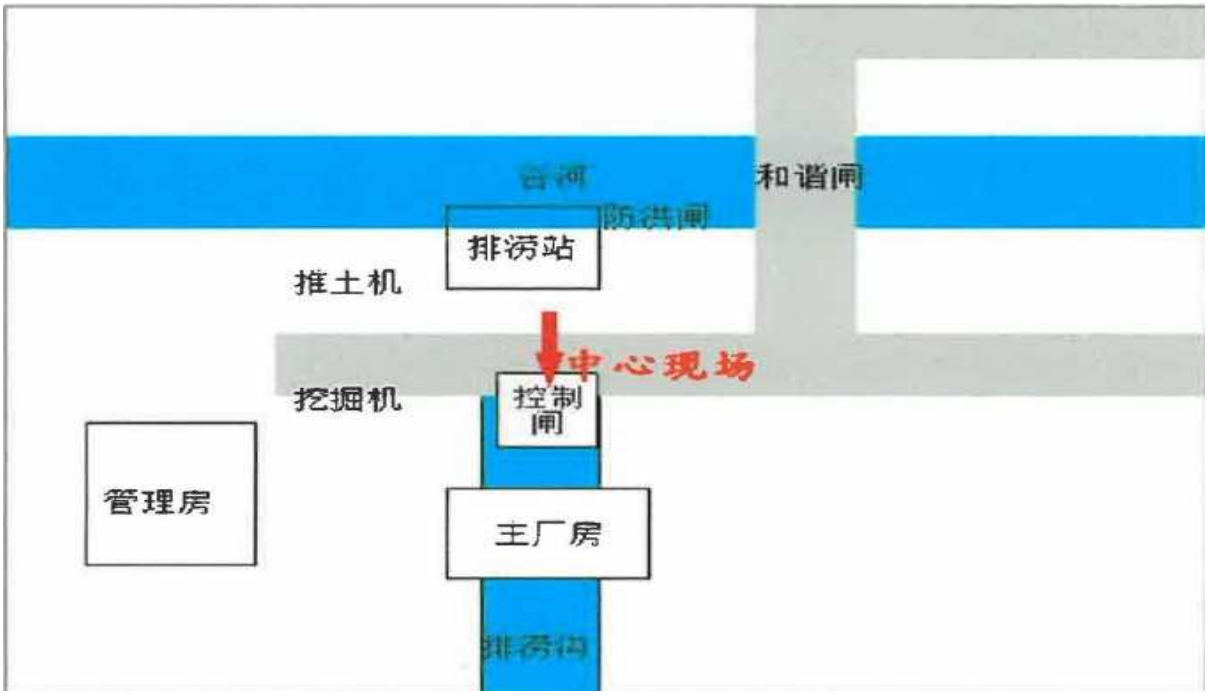
图 11“2023 年 9 月 27 日”安徽省阜南县王化镇王化排涝站在建工地现场示意图

1.2023 年 9 月 27 日阜南县公安局勘验情况。现场位于安徽省阜南县王化镇王化排涝站在建工地。现场北边是东西走向的谷河和南北走向的和谐闸，现场东边是田地，现场南边是南北走向的排涝沟和田地，现场西边是田地。王化排涝站在建工地大门朝东，进入工地内，在建工地由北向南依次是防洪闸、推土机、控制闸、主厂房，控制闸西边由东向西依次是挖掘机、管理房。控制闸四周有脚手架，控制闸外侧北墙面上立有梯子，北墙上有一高 260 厘米、宽 98 厘米的空框。进入控制闸内，闸房地面中间堆放有杂物，杂物东边地面上有一东西长 94 厘米、南北宽 84 厘米的洞口。洞口南侧地面上有一木板。洞口下方有一闸门，闸门北侧有一水沟。闸门上端距上方洞口 720 厘米。

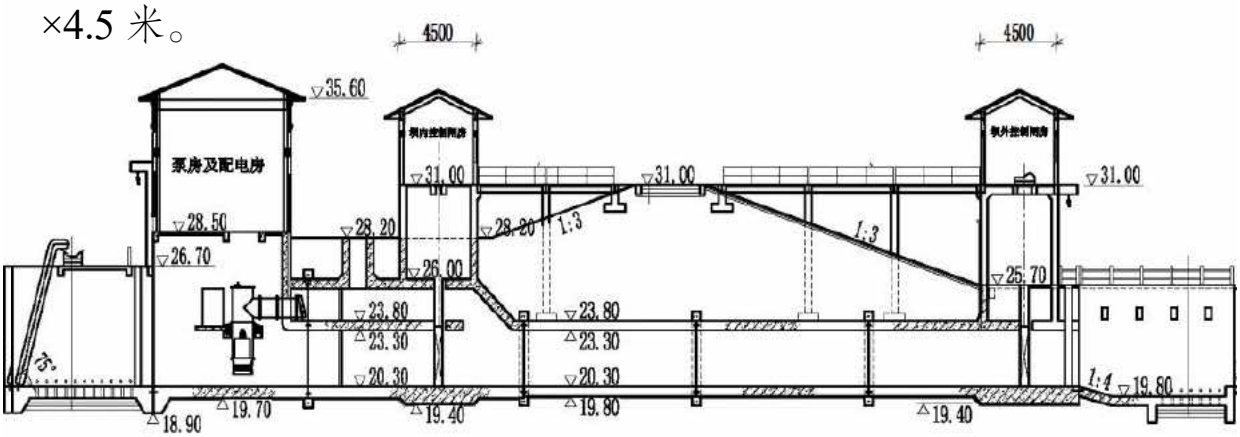
图 17 阜南县排涝泵站增扩容及涵闸（王化站）工程剖面图

控制闸房依谷河大堤南侧而建，谷河大堤总高 31 米，控制闸房从大堤南侧自下往上 19.4 米处起建，从 19.4 米处依次往上为穿堤涵、闸门水面平台、闸门平台、闸房机械操作平台、屋顶。穿堤涵高 5.7 米，穿堤涵水深 3 米，闸门水面平台距闸房机械操作平台 7.2 米。控制闸房总高 15.6 米，面积为 4.5 米×4.5 米。

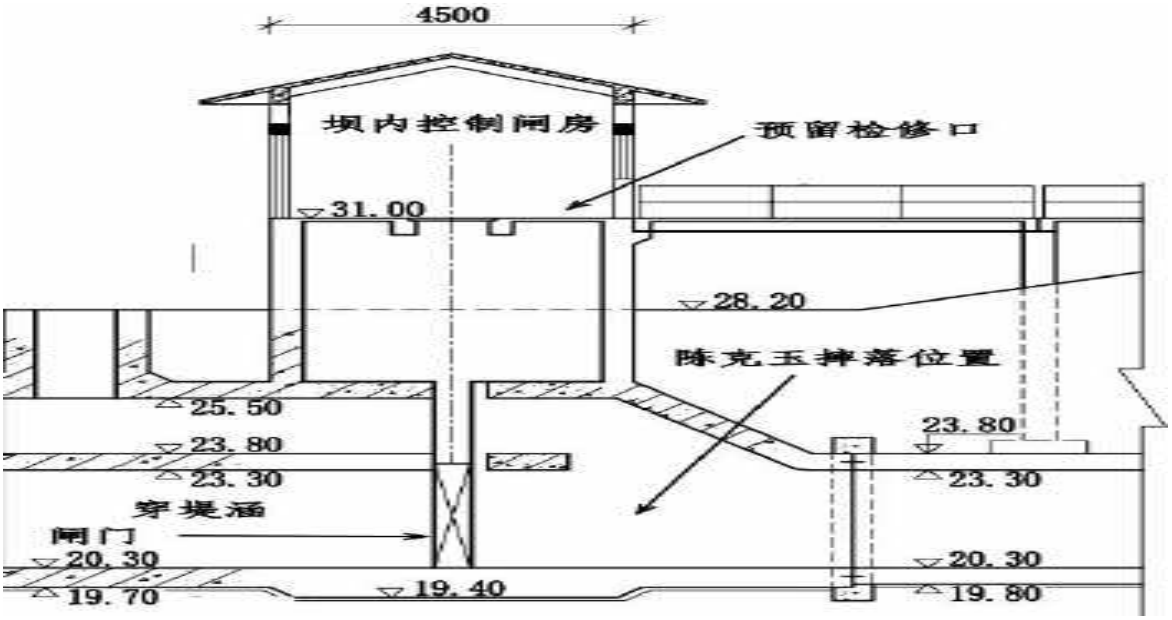
图 18 陈某玉摔落位置示意图

因陈某玉死亡过程无目击者，又无现场监控，经多方印证、调取资料以及综合分析，该起事故的直接原因为：事故当事人陈某玉，在进行坝内控制闸房外墙喷漆作业时进入闸房内，因控制闸房内机械设备操作平台预留检修洞口防护不足，陈某玉不慎从检修洞口坠落至洞内闸门水面平台和闸门横梁上，坠落高度7.2米。高空坠落的势能造成陈某玉头部后脑位置受到创伤（长约10厘米，宽约2厘米的创口）和大臂骨折（体外可见暴露骨折端），因闸门水面平台和闸门横梁较窄，陈某玉坠落至穿堤涵水中溺亡，是此起事故发生的直接原因。

（三）严格作业现场安全管理。事故涉及单位要把作业现场安全管理作为重点，针对水利工程特点加强对通道口、预留洞口、楼梯口、电梯井口的防护，以及模板支撑、深基坑、边坡等危险性较大的部位采取可靠的措施进行防护。要严格详细地向施工班组、施工工人进行安全交底和风险告知。要在有较大危险因素的主要施工区域、危险部位、有关设备、设施上严格依据《安全标志及其使用导则》（GB2894-2008）《图形符号安全色和安全标志》（GB/T 2893.5-2020）设置明显的安全警示标志。同时为从业人员配
