温州文成青文高速（文成段）“1·19”一般坍塌事故调查报告

温州市政府事故调查组

2026 年 7 月 26 日

2026年1月19日17时15分许，位于文成县大峃镇樟台村的青田至文成高速公路（文成段）第WQTJ03标段L匝道2号桥16号桥墩发生一起操作平台坍塌事故，造成2人死亡，直接经济损失约465.5万元。

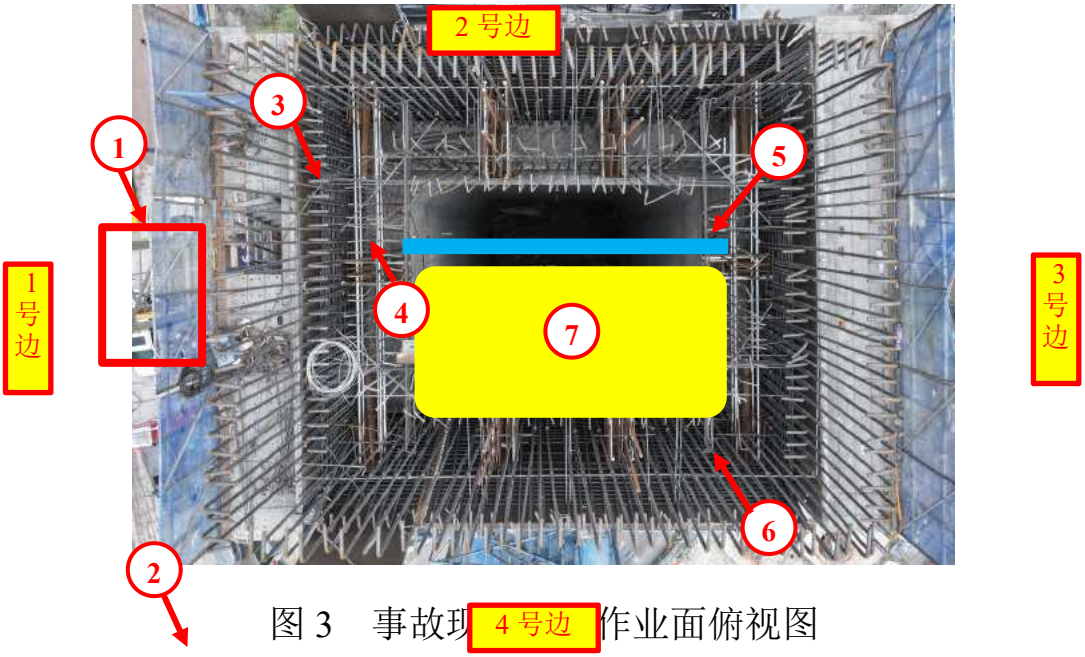
图 3　事故现 4 号边 作业面俯视图

事故现场施工作业面俯视图给出了各方位和平面布局，见图 3。为方便表述，将桥墩墩柱以上下爬梯位置为起点，四边按顺时针方向进行编号分别为 1 号边、2 号边、3 号边和 4 号边。

图 3 中，1 为上下爬梯，2 为人员进出外排钢筋较大缝隙口，3 为人员进出内排钢筋较大缝隙口，4 为沿水平钢筋上下攀爬的混凝土面落脚点，5 为因救援拆除的内模板位置，6 为现场未拆除的内模板，7 为内腔临时操作平台位置。

2 号边内模板（图 3 中 5）已拆除，此处内腔边缘钢筋可见

略有内倾；4 号边现场未拆除的模板（图 3 中 6）略有内倾；内腔中间搭设临时操作平台（图 3 中 7），平台距 1 号边混凝土壁约 525mm；内腔混凝土四个角部均可见倒角。

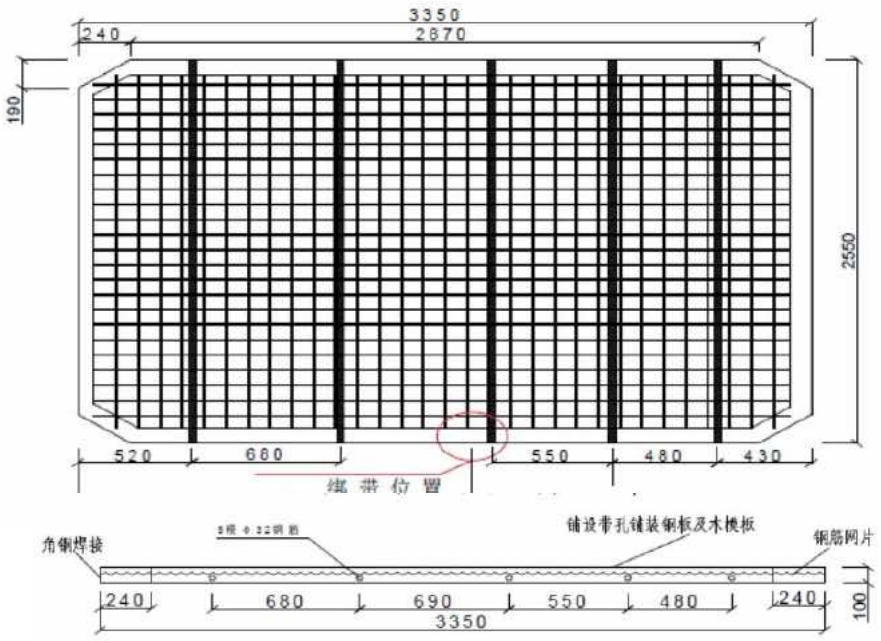
图 6 涉事的内腔临时操作平台框架示意图

涉事的内腔临时操作平台为施工班组自制（图 5），总体为矩形，长 × 宽为 3350mm × 2550mm，倒角处置，平台框架高度为 100mm（图 6）。边框三边采用边宽为 100mm 的角钢，一边采用边宽为 75mm 的角钢，角钢上焊接 5 根直径为 32mm 的钢筋，钢筋上铺设钢丝网片，使用时再在钢丝网片上层铺设带孔铺装钢板或木模板，使内部与角钢边高基本持平，使用时角钢平面与支承钢筋接触。现场收集到的疑似救援时拔出的支承钢筋共 10 根（图 7），从上到下编号 1#～10#，经技术分析认定 1#、2#、4#～7# 为涉及本次坍塌平台和模板的支承钢筋。每根支承钢筋系总长度约为 1m、公称直径为 25mm 的光圆钢筋，一端有长度约为 200mm 的螺纹。

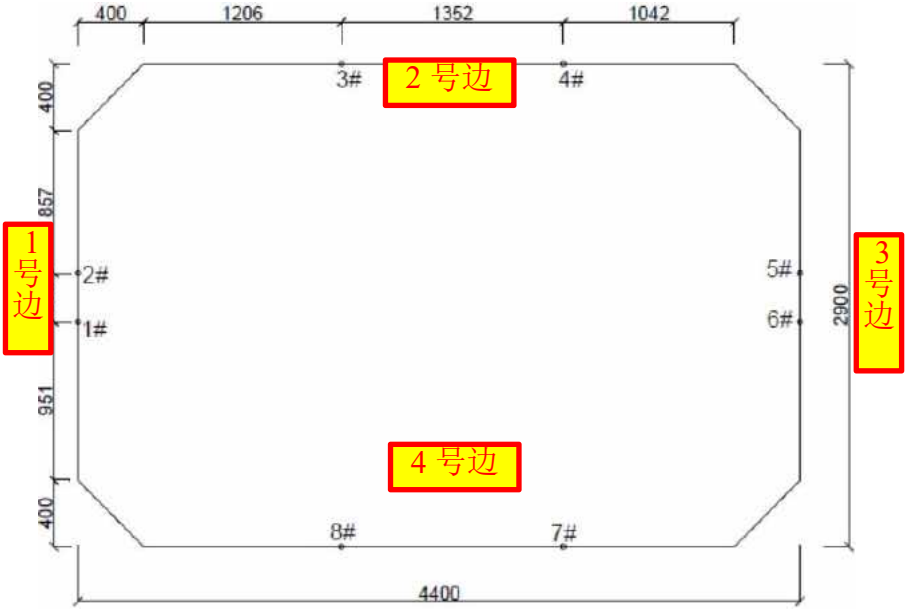
图 8　插支承钢筋孔平面布置示意图（单位：mm）

（1）现场量测后得到的插支承钢筋孔平面布置示意图，对各孔按边进行顺序编号，见图 8。

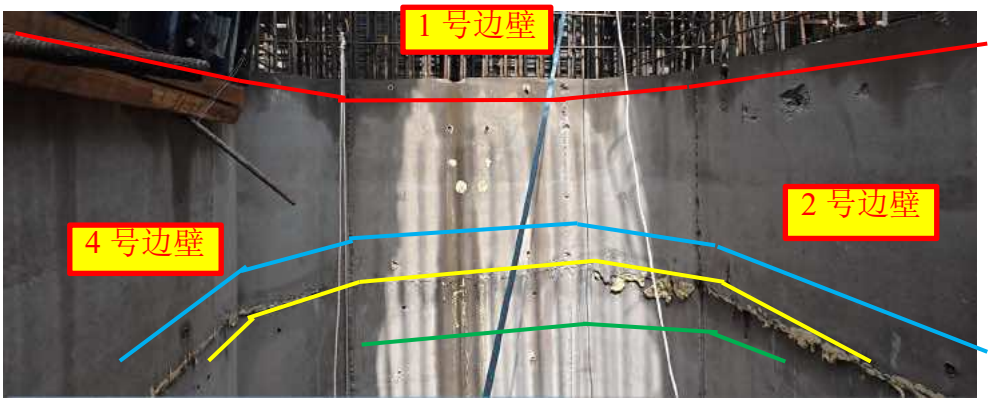
图 9　1 号、2 号和 4 号边内腔混凝土孔洞分布情况

（2）插支承钢筋孔垂直方向情况见图 9。桥墩墩柱内腔上部混凝土存在 4 排孔洞，分别用红、蓝、黄、绿四种颜色表示大致位置，经技术分析确定红色一排为支承钢筋孔。

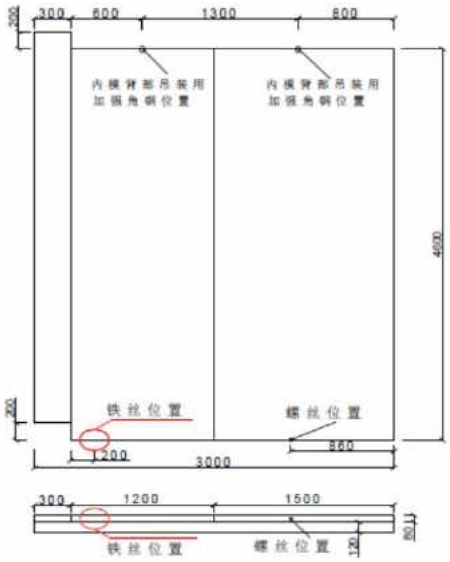
图 11　2 号边拆除的内模板示意图（单位：mm）

事故救援时，施工单位将 2 号边内模板拆除，并放置在桥墩墩柱附近地面。拆下的 2 号边内模板由三块板拼接而成，总体尺寸为 3000mm × 4600mm，其中钢板厚度约为 4mm，钢板压型弯折边宽度为 80mm，用高度为 120mm 的槽钢加固。内模板的质量为 1280kg，详见图 10、图 11。

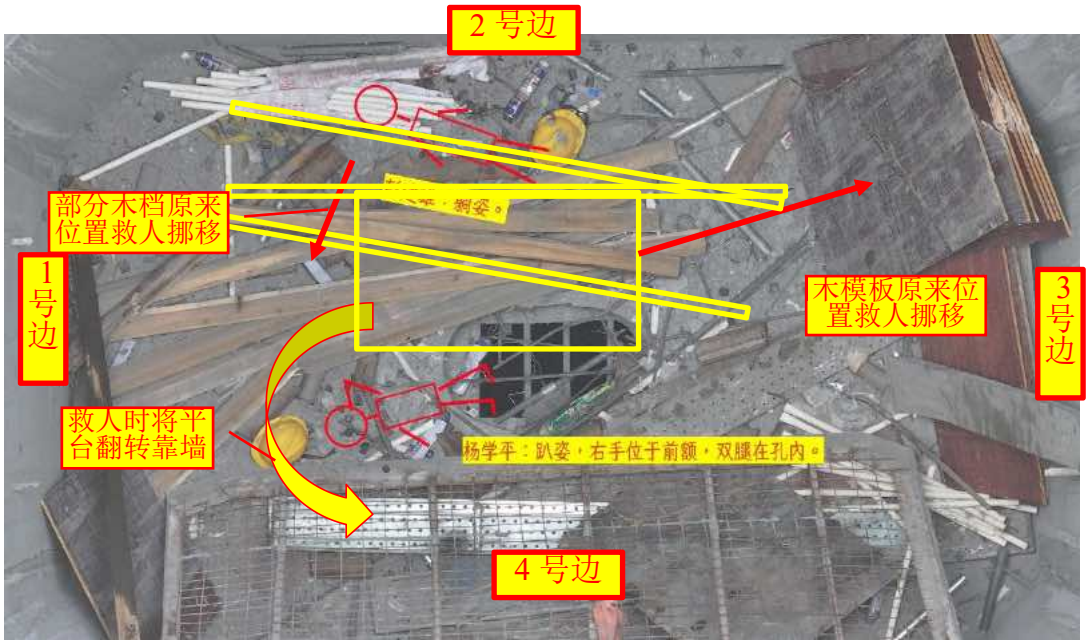
图 12　相关的材料在横隔板上的现有位置和推测的原来位置图

事故发生后，相关的材料在横隔板上的现有位置和推测的原来位置情况见图 12。内腔临时操作平台上主要物品有铺装在平台上的铺装板、模板和木档等。事故死亡人员彭某某坠落后仰躺在横隔板上部，位于内腔 2 号边附近中部；事故死亡人员杨某某甲为趴姿，右手位于前额，双脚插入横隔板中间孔内，位于内腔中心的左下方。死亡人员已经搬离；因救人位置移动有：部分木档从原来位置挪移；木模板从中间位置移至 3 号边靠墙立放；平台框架由中间翻转至 4 号边靠墙搁置。
