上海四维数字图文有限公司“12•27”机械伤害一般事故调查报告

上海四维数字图文有限公司“12·27”机械伤害一般事故调查报告

2025年12月27日10时39分许，位于金山区山阳镇亭卫公路2588号上海四维数字图文有限公司装订车间东侧一台全自动三面刀切书机处，发生一起机械伤害事故，致一人死亡。

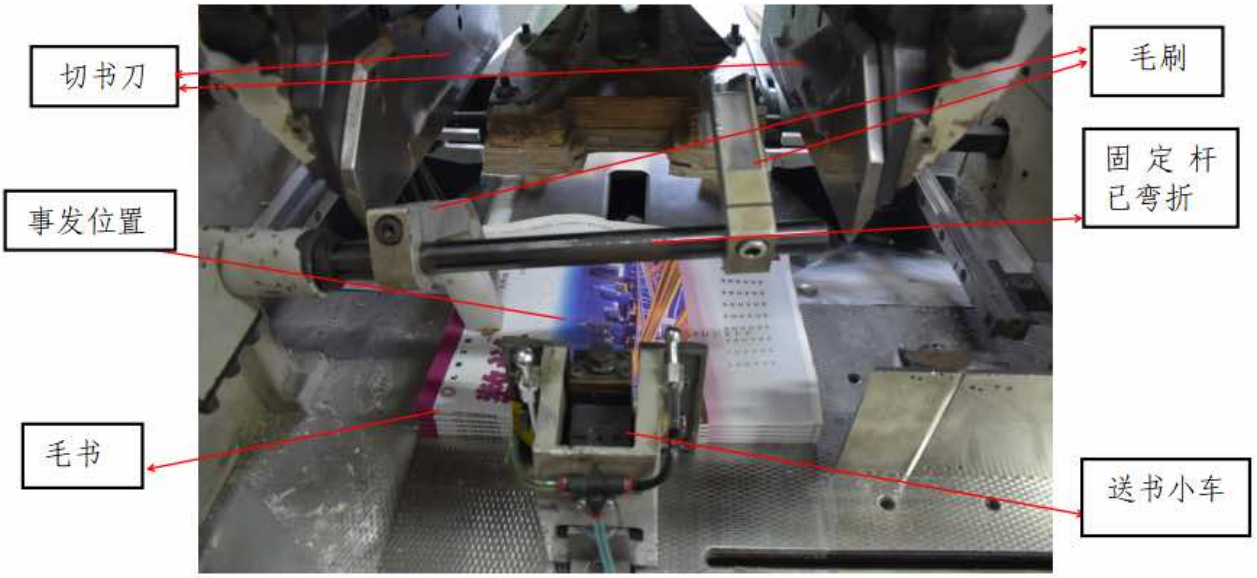
图4 事发现场情况

2.涉事设备为一台三面刀切书机，机身上见有设备铭牌及操作指导书，设备铭牌上标有“型号：T-100，主电机功率：3Φ380V 6.5KW，编号：0T12XXX，生产厂家：深圳精密达机械有限公司”。设备的左侧操作台面上有铁锤等工具，地面见有扳手及铁棍，设备防护机盖已全部打开，其中左侧透明盖板破损。设备内送书小车已将五本数学书（毛书）送至裁切工位，书本被固定杆的左侧毛刷压住，右侧毛刷抬起，固定杆右侧变形，现场未见血迹。

透明盖板破损
涉事全自动三面刀切书机
传送带
铁棍
操作平台距地高度为108厘米

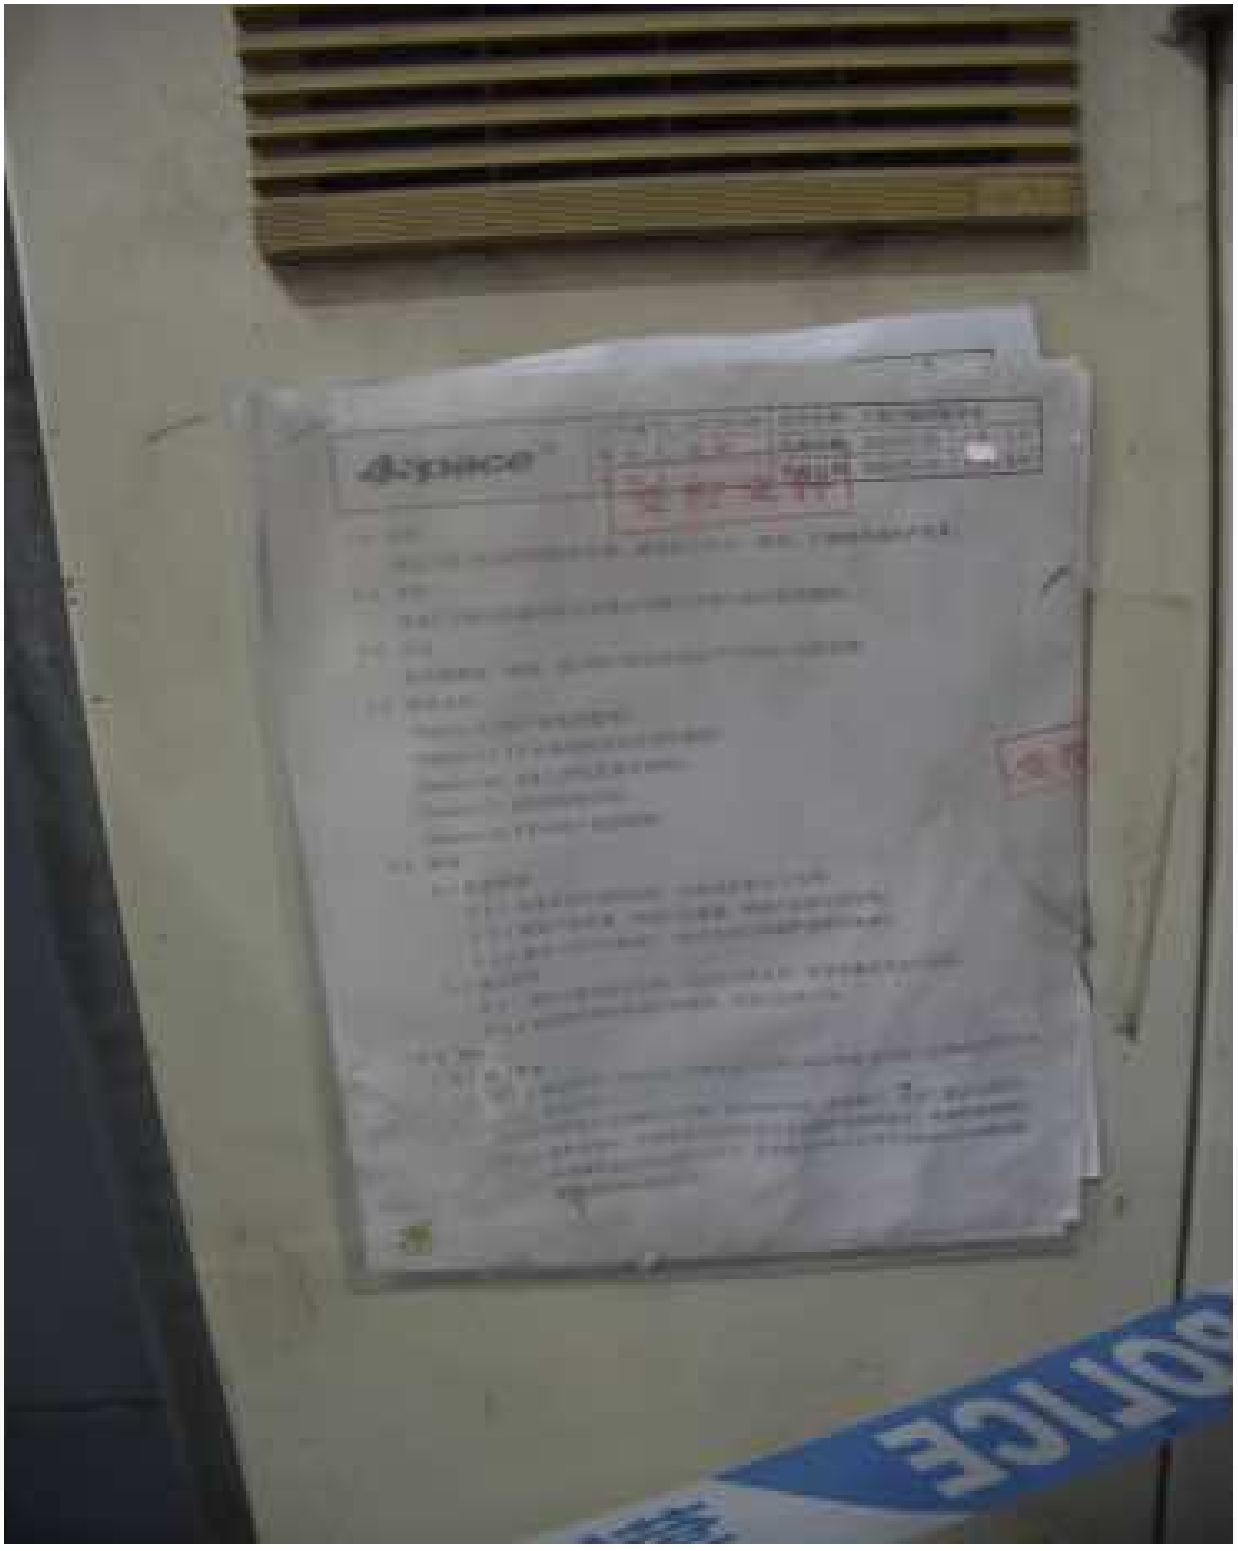
图5-6 涉事设备情况

3.涉事三面刀切书机设备内含有三把切刀（前刀连杆、左右两把侧刀连杆）、送书小车、固定杆、毛刷等装置，涉事三面刀切书机操作台距地高度为108厘米。

切书刀
事发位置
毛书
毛刷
固定杆已弯折
送书小车
