河南神火煤电股份有限公司新庄煤矿
“2·15”其他事故调查报告

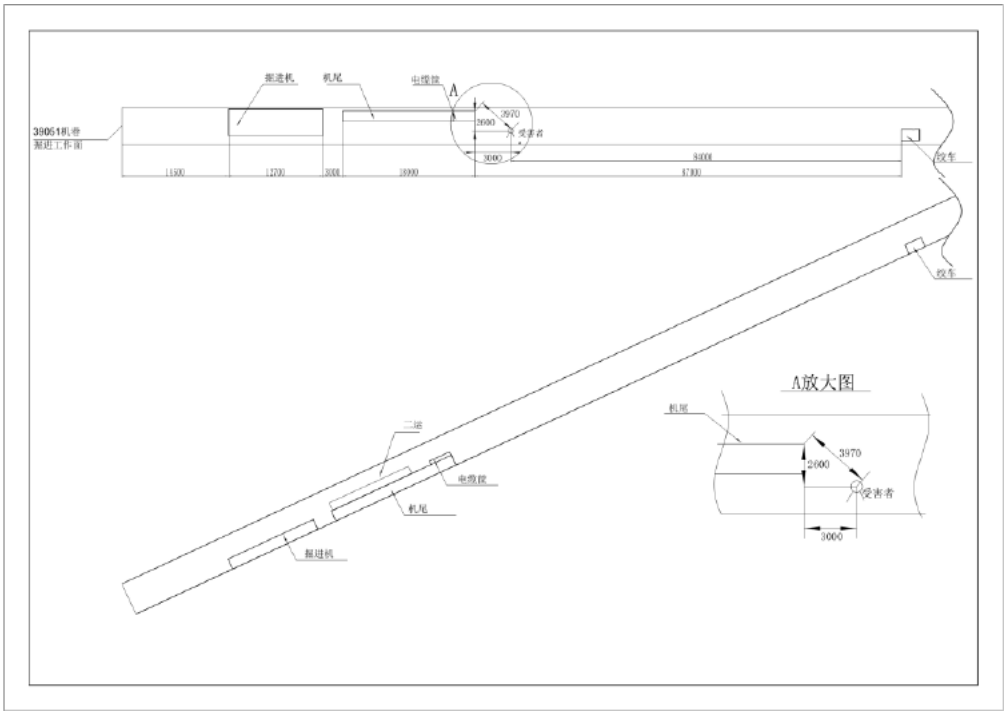
事故现场示意图

事故发生在39051机巷迎头向外51.2m处。

2月15日7时40分许，邱某安排人员将绞车钢丝绳钩头与带式输送机机尾使用圆环链和开口式连接环及螺栓（ϕ

20mm）进行连接，信号工苗某使用带式输送机信号装置向绞车司机黄某发送开车信号，绞车启动后约 2 分钟（7 时 47 分许），连接机尾处圆环链的一开口式连接环螺栓断开，钢丝绳钩头脱钩甩动，击中位于钢丝绳受力区（机尾向上约 3m 位置，即 39051 机巷迎头向外 51.2m 处）的苗某，苗某受伤倒地。

新二队在39051机巷回撤设备期间，现场作业人员违规使用绞车拖拉带式输送机机尾，连接机尾处圆环链的开口式连接环螺栓受力断开，钢丝绳钩头脱钩甩动，击中位于钢丝绳受力区的1名工人，致其受伤死亡。

（三）优化矿井运输方式。新庄煤矿要根据井下作业地点的实际情况，装备满足安全生产现实需要的各类机电运输设备，优先使用单轨吊等运输装备，优先使用单轨吊等运输装备；严禁采用小绞车直接沿巷道底板拖拉大件设备，使用小绞车运输时必须安设声光信号和安全防护装置，钢丝绳受力区域严禁站人、设置警戒并专人监护，全面验算连接装置安全系数并做拉力试验，提高现场作业安全保障系数。
