河南平禹新明煤业有限公司
2020年“11·17”瞒报顶板事故调查报告

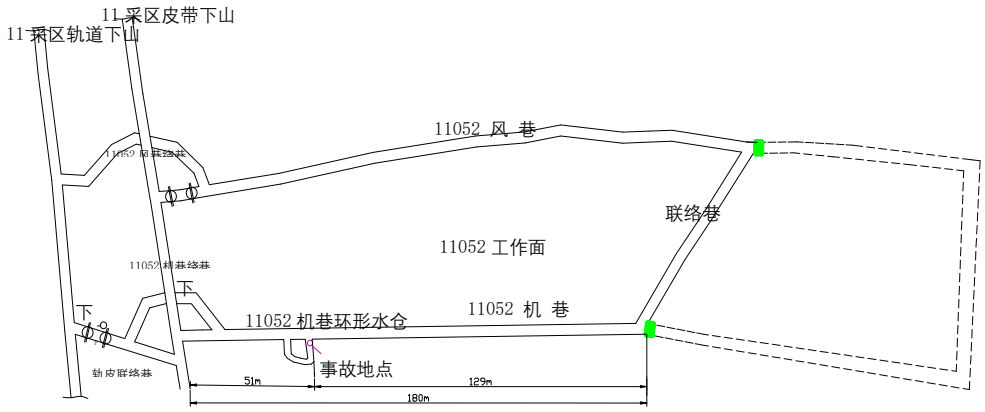
事故现场示意图

事故发生在11052机巷环形水仓里入口巷道维修处。

11月17日3时许，朱某等人完成当班第1架棚架设、拆除工作，开始进行第2架棚架设工作。3时30分许，朱某、田某立在巷道两帮掏挖梁窝时，巷修作业地点上方顶板大块矸石（约50kg）伴随少量碎碴突然冒落，摧垮当班新架设的支架，并将正在作业的田某立砸倒、致其受伤。

现场作业人员在11052机巷环形水仓里入口处巷修作业时空顶作业，未采取有效临时支护措施，掏梁窝时顶板冒落，大块岩石摧垮当班新架设的支架，将正在作业的田建立砸倒致其受伤，经抢救无效死亡。
