广东从化经济开发区韵达华南电商（广州）产业园基地项目“8·23”一般坍塌事故调查报告

2023年8月23日15时08分许，位于广州市从化区太平镇低丘缓坡太平工业园南片区的韵达华南电商（广州）产业园基地项目发生一起坍塌事故，造成2人死亡1人受伤，直接经济损失为375万元。

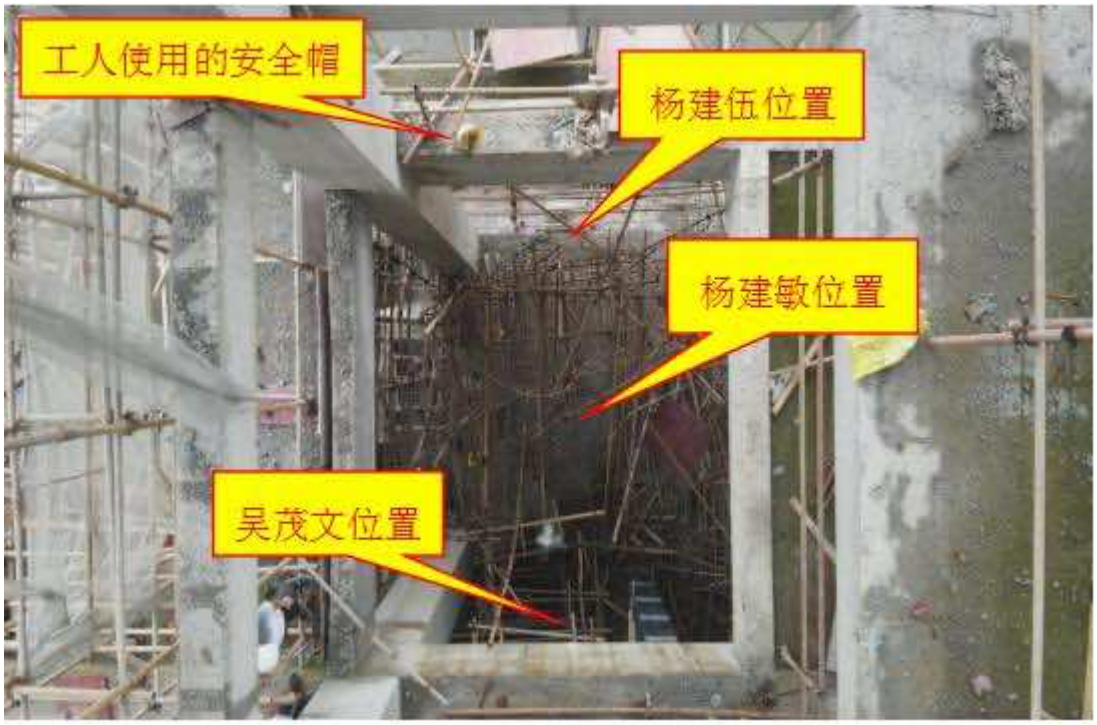
事发现场位于广州市从化区太平镇低丘缓坡太平工业园南片区的韵达华南电商（广州）产业园基地项目。坍塌脚手架位置是韵达华南电商(广州)产业园基地电梯井道 AG-AH 轴 26*27 轴（又称 C 区 C1 北侧电梯井）。现场可见大量脚手架材料，坍塌后杂乱地堆在离地约 2 米高处，多根立杆扭曲变形，下部呈漏斗状。现场可见散落的 3 顶安全帽，未见安全带。

图一 事发坍塌电梯井脚手架位置（俯视）

图二 事发坍塌电梯井脚手架位置（正面）

图三 事发后工人坠落在坍塌电梯井脚手架位置（俯视）

图四 事发电梯井脚手架实际搭设 9 根立杆

图五 失稳变形的立杆

图六 坍塌后下部呈漏斗状的脚手架

综合上述现场勘查、相关资料分析，专家组认为：本起事故由于在井道脚手架搭设时工人未严格按照《(电梯)井道脚手架专项施工方案》(以下简称专项施工方案）进行搭设，专项施工方案立杆总数 25 根，实际搭设立杆 9 根(见图四)，经验算，实际立杆受力为专项施工方案受力极限值的 152%；专项施工方案要求脚手架连墙件采用预埋短钢管刚性连接，布置为两步三跨，而实际采用了抱柱和个别预埋件的连接方式，架体稳定性差；当工人搭建至 36m 高度时，架体发生了

1.立杆数量严重不足。立杆纵距、横距未严格按照专项施工方案进行搭设，专项施工方案要求脚手架立杆总数为 25 根，而实际立杆为 9 根，经验算，实际立杆受力为专项施工方案受力极限值的 152%，且布置不均，导致脚手架整体承载力差;

2.横向约束不足。专项施工方案虽有针对性的连墙件施工措施，但实际施工过程中，连墙件短钢管预埋数量不足，尽管采用了部分抱柱和与外脚手架架体连接的形式，但由于数量少、效果有限，导致立杆纵向承压临界尺寸太小，脚手架稳定性差;

3.脚手架结构不合理，未形成稳定结构单元。脚手架立杆虽设置了之字型斜杆，但未按专项施工方案要求自下而上布置剪刀撑，同时扫地杆设置高度过高，脚手架未形成稳定性单元;

4.脚手架自重与人员扰动载荷的联合作用。整体刚度不足的脚手架在脚手架自重、人员搭设扰动联合载荷的作用下，在搭建到 36m 时立杆发生了失稳变形，进而坍塌，人员随脚手架坠落，导致人员伤亡事故的发生。

（一）天德公司要吸取事故教训，分析事故成因，总结经验教训，制定防范和整改方案，落实防范和整改措施，加强从业人员的安全培训教育工作，严格督促分包单位按照施工方案组织现场施工作业，落实主要负责人和安全生产管理人员的安全生产职责，加强施工现场安全生产管理和监督检查，全面开展生产安全事故隐患排查治理工作，切实履行项目管理职责。

（二）古连公司要吸取事故教训，落实安全生产主体责任，尤其是主要负责人和安全生产管理人员的安全生产职责，全面开展生产安全事故隐患排查治理工作，加强施工现场安全管理，严格按照施工方案进行施工建设。严格落实从业人员的安全培训教育工作，增强从业人员安全意识，落实特种作业人员持证上岗，督促从业人员严格执行安全生产规章制度和安全操作规程。

（三）砼鑫公司要依法认真履行好监理职责，严格监督施工单位安全生产职责落实情况，督促施工单位严格按照施工方案进行施工建设，落实从业人员安全教育和特种作业人员持证上岗，落实危险性较大的分部分项工程的旁站监理，扎实做好监理工作。
