怀化洪江雪峰山林场“3·25”盗采矿产资源引发较大事故调查报告

2025年3月25日18时许，湖南省怀化市洪江市雪峰山国有林场枧木界工区老栗山护林点白岩云上金牛山发生一起当地群众非法进入废弃矿硐盗采矿产资源引发的中毒事故，造成3人死亡、1人受伤、直接经济损失72.9万元。

经调查认定，怀化洪江雪峰山林场“3·25”盗采矿产资源事故是一起盗采作业过程中一氧化碳中毒引发的较大生产安全责任事故。

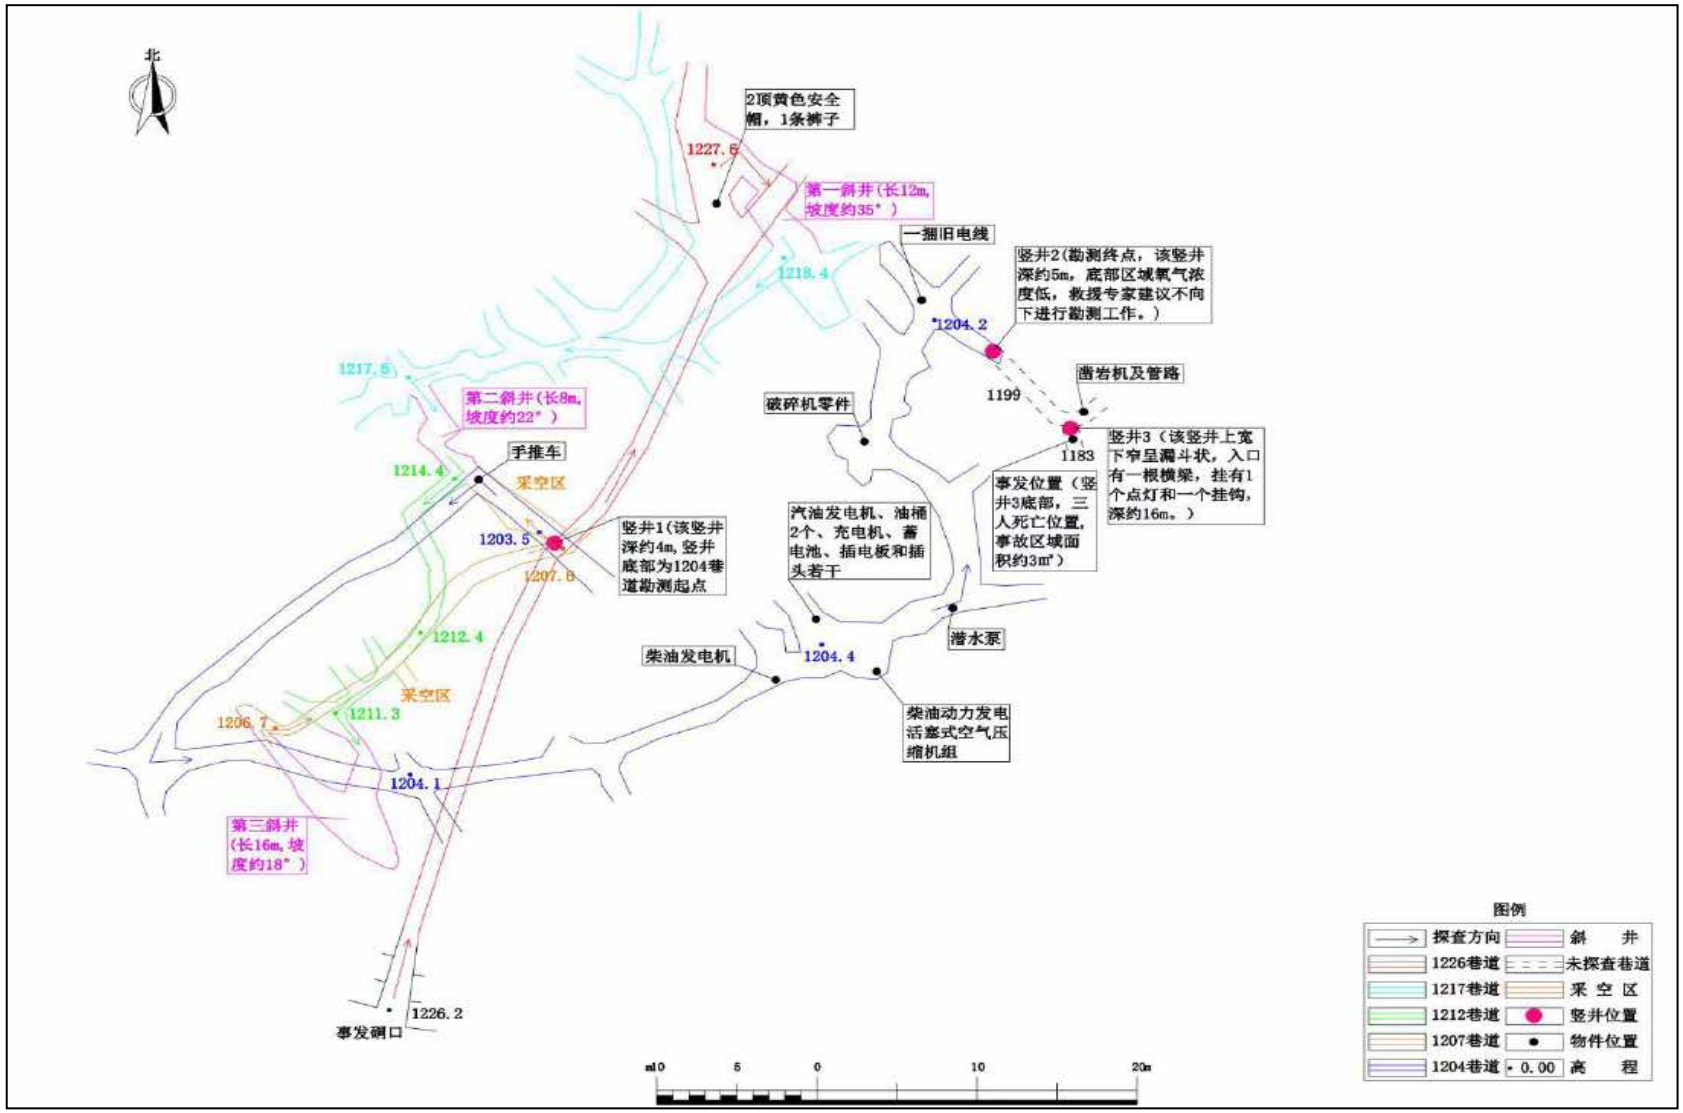
图 1　事故现场勘测巷道

经现场勘查，事故硐口宽约 1.0 米、高约 1.6 米，距事发点总长约 320 米，高差约 43 米，硐内有 3 个斜井、3 个竖井。事发矿硐至第一斜井口巷道（1226 巷道）长 64 米、宽约 1.0 米、高约 1.6 米；第一斜井底至第二斜井口巷道（1217 巷道）长 26 米、宽约 1.3 米、高约 1.5 米;第二斜井底至第三斜井口巷道(1212 巷道）长 22 米、宽约 0.8 米、高约 1.5 米；第三斜井底至竖井 1 井口巷道（1207 巷道）长 23 米、宽约 1.1 米、高约 1.7 米。竖井 1 井口为不规则椭圆形，井口尺寸 2.0 米×1.3 米，井深约 4.1 米；竖井 1 底至竖井 2 井口巷道（1204 巷道）长 118 米、宽约 1.3 米、高约 1.9 米；竖井 2 井口为不规则椭圆形，井口尺寸 1.5 米×1.0 米,井深约 5.0 米;竖井 2 底至竖井 3 井口巷道(1199 巷道）长 6 米、宽约 1.2 米、高约 1.8 米。竖井 3 底部为人员遇难点，竖井上宽下窄呈漏斗状，井深约 16 米，井口为不规则椭圆形，井口尺寸 2.0 米×1.1 米，下部尺寸 0.8 米×0.6 米。事故现场勘测巷道见图 1。

事故硐口向里沿 1226 巷道行进 62 米处有 2 顶黄色安全帽和

1 条裤子。竖井 1 底部沿 1204 巷道行进 7 米处有 1 辆红色小推车，继续前行 69 米至竖井 2 之间先后有 1 台柴油机、1 台汽油发电机、2 个油桶、1 个充电机、1 个蓄电池和插电板及若干插头、1 台柴油动力发电活塞式空气压缩机组、1 台潜水泵、1 台未组装的破碎机及 1 捆使用过的电线。竖井 3 井口北侧有 1 台凿岩机及管路，竖井入口位置有 1 根横梁，上挂有 1 个电灯和 1 个挂钩。事故矿硐西北方向约 80 米处连接盗采人员生活矿硐，生活矿硐约 200 米深处的平台上搭放有 4 个帐篷，煤气罐、锅碗瓢盆、棉被等生活物资。

盗采人员非法进入废弃矿硐，利用汽油、柴油发电机发电和二氧化碳压裂管爆破实施盗采，作业时发电机运转及二氧化碳压裂管爆破产生的大量一氧化碳等有毒有害气体在竖井聚积，在自然通风条件下，人员进入竖井作业时吸入高浓度有毒有害气体导致中毒，另 2 人盲目施救造成伤亡扩大。
