辰溪县新力量新型环保墙体材料厂
瞒报事故调查报告

2021年6月16日上午8时50分左右，辰溪县新力量新型环保墙体材料厂工人在生产车间2#码坯机窑车轨道处理废胚卫生时，发生一起机械伤害事故，造成一人死亡，直接经济损失约119.6万元（以下简称“6·16”机械伤害事故）2021年8月31日上午9时30分左右，辰溪县新力量新型环保墙体材料厂原料破碎车间再次发生一起机械伤害事故，造成一人死亡，直接经济损失约147万元（以下简称“8·31”机械伤害事故）。

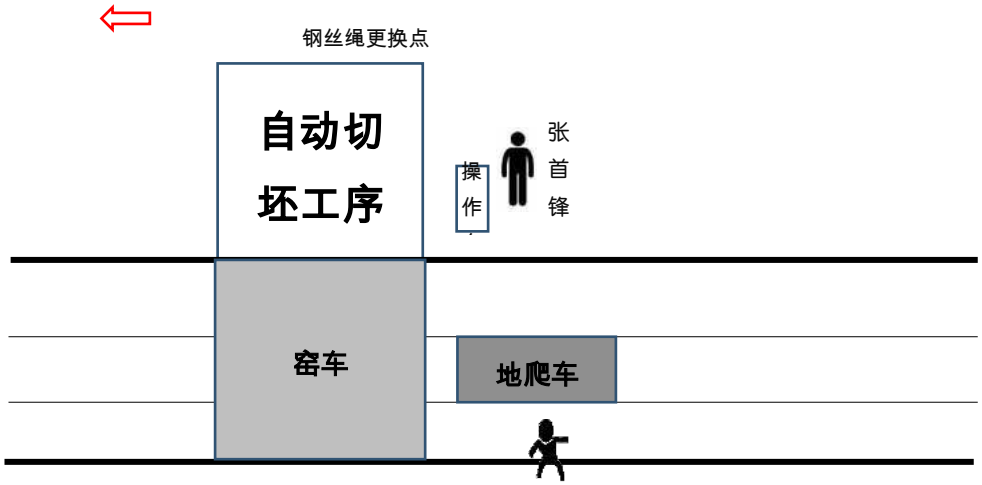
2#码坯机窑车及地坑示意图

地坑内有窑车（480×496×72cm）和地爬车，地爬车是推动窑车移动的设备。地坑深 65cm，宽 150cm；地爬车位于地坑凹槽内，与其顶部持平。窑车位于地坑凹槽上部，距地爬车水平距离 51cm。地爬车运行速度为 12m/min，码坯机轨道平行运行，地爬车推动放砖的窑车水平移动，码坯机完成码坯工作后，地爬车根据电脑程序自动往前顶住窑车，推动窑车往前走。

①清洁工张贵华安全意识淡薄，在未确认机器完全停止运行，未与设备操作人员和车间管理人员沟通，未设置安全警示标志的情况下，违章进入码坯机窑车轨道坑清理废砖。

②操作工人张首锋在非正常的工作时间加班维修设备，未与相关联的工作岗位人员沟通协调；重启设备前未确认作业现场的安全状况。

③事故现场安全防护措施不到位。窑车、地爬车运行区域未设置防护栏和安全警示标志，作业现场未张贴“正在作业，请勿入内”等安全警示标识。

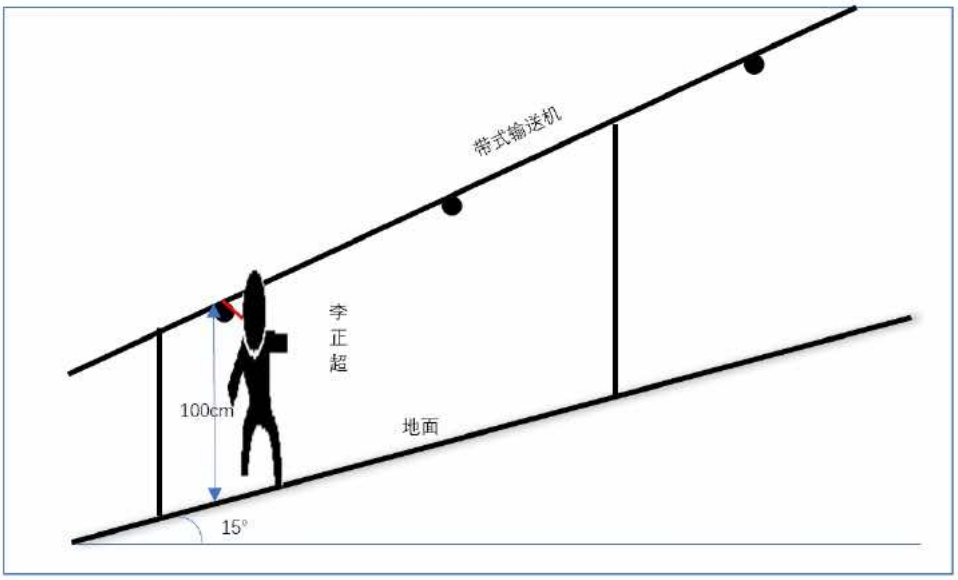
事发现场侧面示意图

1.事发地环境情况：事发地位于原料粉碎车间，供料箱

出料输送带下方，事发点带式输送机托辊距地面约 1m，离输送带尾轮 5.8m，地面为斜坡地面，坡度约为 15°。

作业人员李正超在运转的带式输送机工作区域作业时，未按要求佩戴劳动防护用品，违规操作，被带式输送机传送带的托辊缠住防尘披风帽，导致系在其下巴下方的防尘披风帽的绳子勒紧其颈部，窒息死亡。

①事故现场设备安全防护措施不到位，带式输送机安装位置较矮（发生事故时输送带的位置距离地面约 1m），且带式输送机下方地面坡度较大（坡度约为 15°），输送带下

方未安装接料板、未采取安全保护措施;
