坡头区“6•27”起重伤害致人死亡事故调查报告

编制单位：坡头区人民政府事故调查组

编制日期：2025 年 4 月 16 日

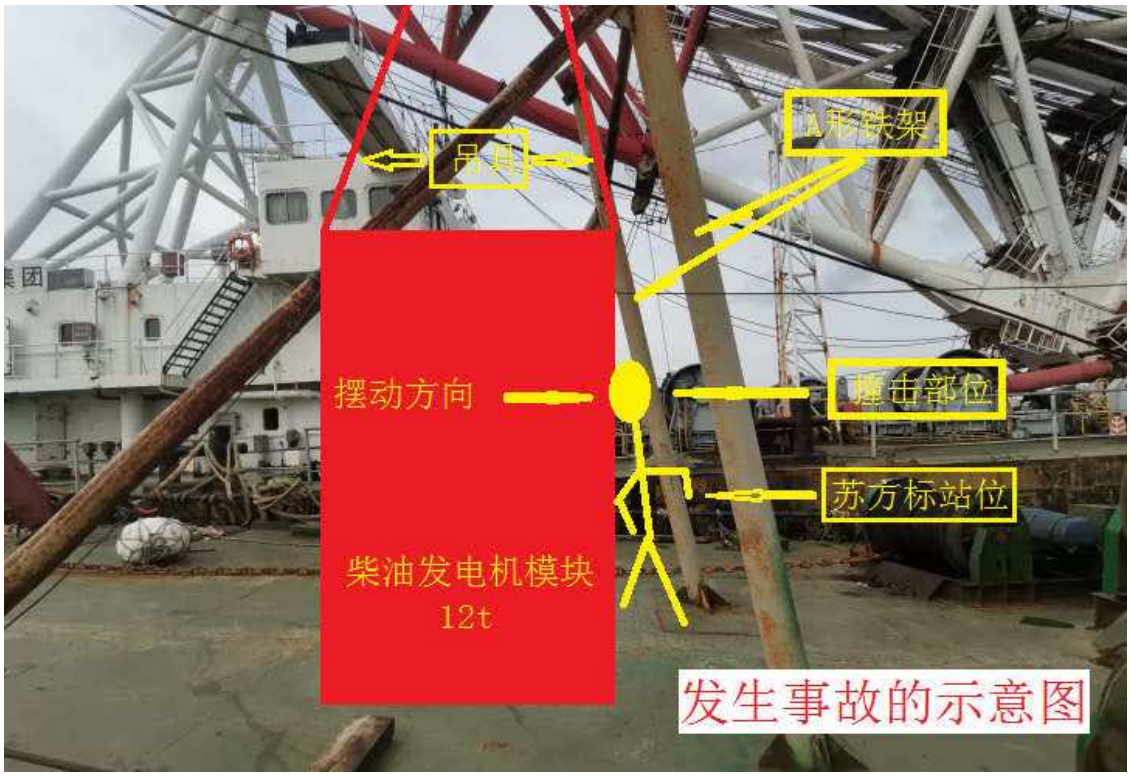
让开”，接着，占本学转到苏方标站位的另一面巡视作业现场，苏方标未听从指挥主动帮忙拉缆风绳，此时，打桩船的吊机把锚艇甲板上的发电机组刚刚吊起，由于锚艇前后吃水不同，因此锚艇的发电机组船尾侧（靠向“中铁桩 1”轮驾驶台的一侧）已离甲板 20 公分左右，但发电机组船首的一侧还未吊离甲板，同时发电机组开始向船尾驾驶台一侧旋转移动，苏方标擅自走到吊机下试图用手推来控制发电机组移动，此时发电机组撞击了甲板 A 形架，苏方标没有为自己预留安全空间，被移动的发电机组和该轮 A 形架夹到头部，锚艇上的宋锦和见状，马上向占学本大喊“夹到人了”，占学本听到后，马上通知单衡岳将发电机组放回的锚艇甲板，苏方标直接倒在甲板 A 型铁架下面，鼻孔和耳朵出血，占学本见状，马上拨打 120 叫救护车，同时组织船员将苏方标转移到岸上等待 120，9 时 45 分坡头区人民医院救护车到时达现场，医生对苏方标进行诊断抢救，10 时 30 分宣布苏方标抢救无效死亡。

图 5：“冀唐港渔工 00002”轮

苏方标是锚艇的厨师，非起重作业人员，主动帮忙拉风绳，由于未经专业技术培训，作业前未经技术交底，所以经验不足，起重作业时站在发电机组与锚艇 A 形铁架之间，没有为自己预留安全空间，当发电机组刚开始被吊离甲板时，发生摆动，把苏方标夹在柴油发电机模块与锚艇 A 形铁架之间，导致其重伤抢救无效死亡，是事故发生的直接原因。[1]
