东莞大岭山深圳市文鼎创数据科技有限公司东莞分厂项目“6·23”一般触电事故调查报告

东莞市政府事故调查组

2026 年 3 月

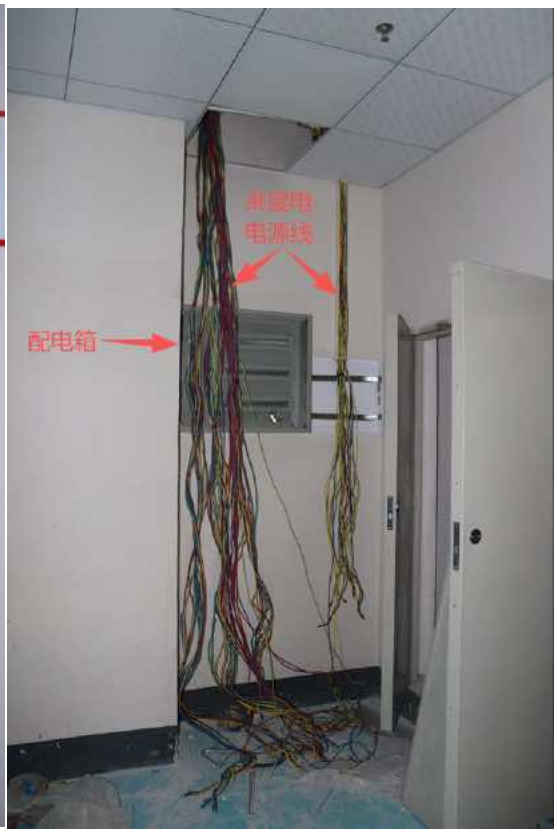
图 4 配电房外侧电箱图

1.配电房基本情况：事故发生时，配电房地面、墙面干燥，最里面有两条竖向线槽，线槽内敷设有多根电缆，进门右侧一个配电箱内有一路电线直接垂在箱体外面并铺设于地面（如图3）。配电房外面有一个暗装在墙上的配电箱，箱体内未安装总开关、分路开关等电器元件，多路电线从石膏板吊顶内垂在地面上，所有回路电线均未与电源开关连接（如图4）。

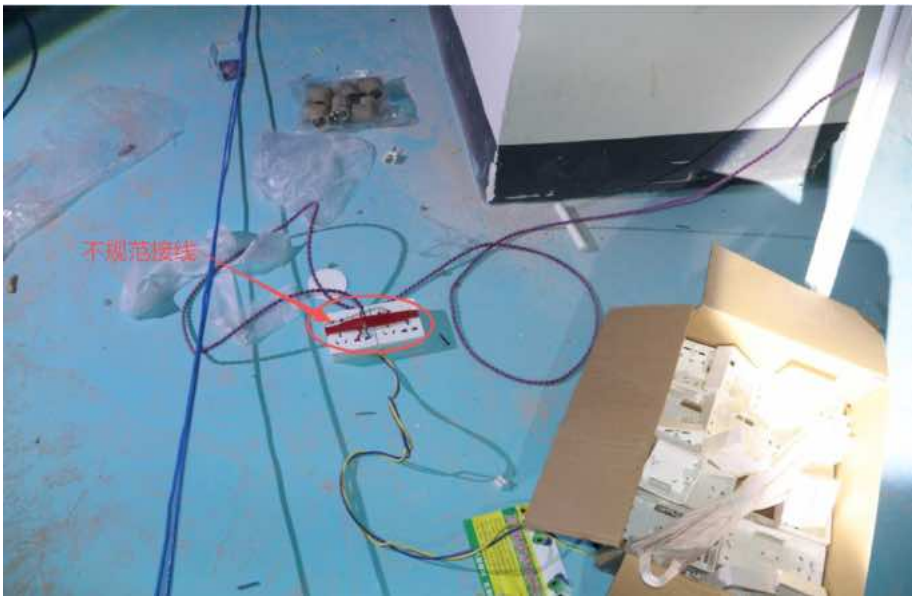
图 9 配电线路接线不规范图

（2）**施工现场用电线路情况：**事发时，施工人员为了施工用电，从配电房内一个 380V 三相三线的总断路器中 A 相接了一路没有配 PE 线的 220V 电源线（如图 5、图 7~图 9 所示）。

这组临时用电线路沿着 3 楼地面在没有穿管保护、未进行架空敷设或采取有效防护措施[22]的情况下，直接铺设于地面上且没

有设置总配电箱、分配电箱、开关箱[23]，敷设到一个房间入口处并连接两个普通二三插座，再通过一路多股电源线从其中一个普通二三插座引至事发地点附近，供作业人员使用[24]。

因涉事项目施工需要用电，使用两根电线从通电的电源箱总断路器出线端 A 相引出，沿着地面敷设至事发地点附近，这组临时敷设的线路应认定为临时用电。该临时供电线路没有配电箱且未经架空或有效防护，电线直接铺设在地面且没有漏电开关保护，存在明显安全隐患。

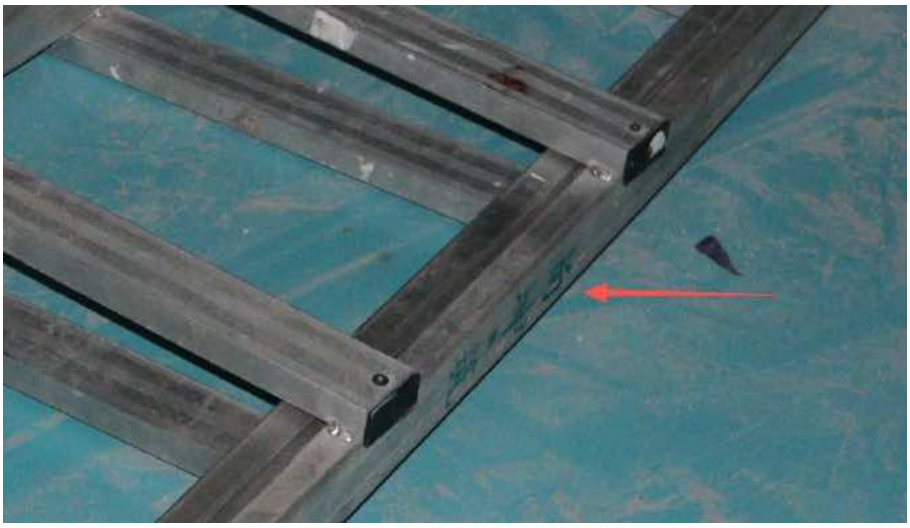
图 13 金属梯上文字

（1）死者作业时所用金属梯：死者黄炬声在进行网线敷设时使用了一把金属梯，金属梯脚根部均无可靠有效的安全措施[25]，梯子侧面印有“尚坤·筑”字样，为尚坤公司所有（如图 11 至 13 所示）。

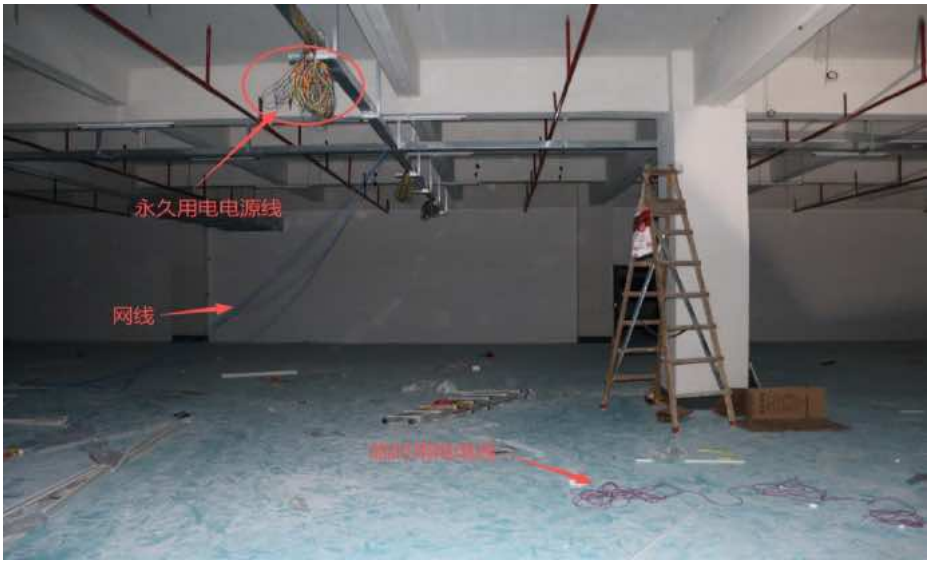
图 14 事发地点上方

（2）**死者作业位置上方电线及线槽:**根据图 4 与图 14 所示，死者黄炬声把网线敷设进的金属线槽内已有其他电线，这些电线均未接通电源，另外，现场工人曾常高描述死者在事发前半小时已经在进行网线敷设作业未见异常，可以推断现场线槽事发时不带电。
