东莞中堂东泊社区箱包厂“2·21”一般火灾事故调查报告

东莞市政府事故调查组

2024年10月

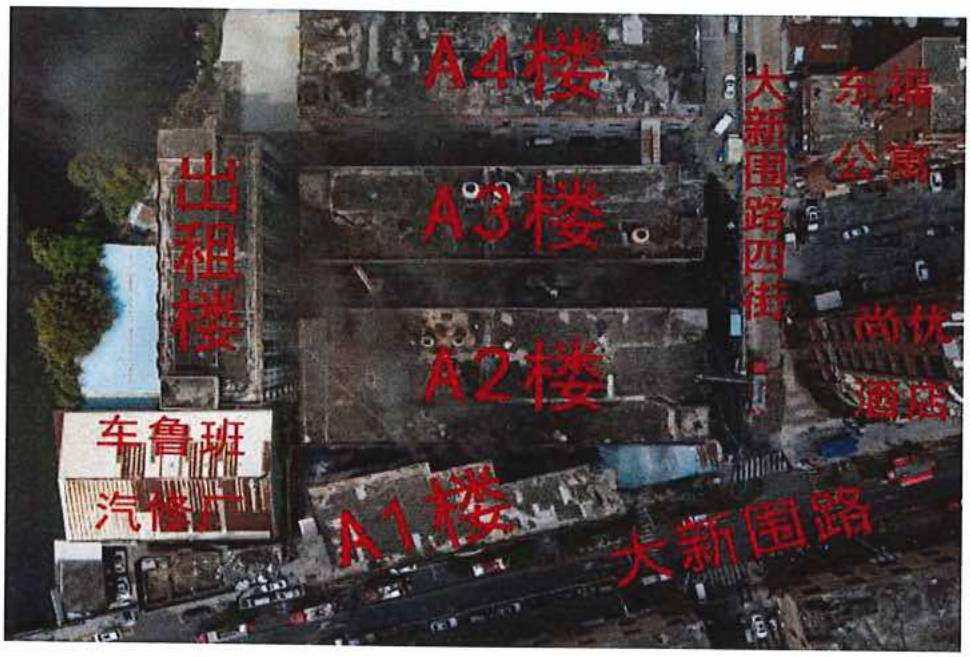
图 1 起火建筑方位图

起火建筑位于东莞市中堂镇大新围路30号A2栋厂房，厂房坐南朝北，钢筋混凝土结构，东临大新围路四街，西接车鲁班汽修厂，北面是A3楼，南面为A1楼。厂房一栋三层，占地面积1606平方米，建筑面积4867平方米（见图1）。

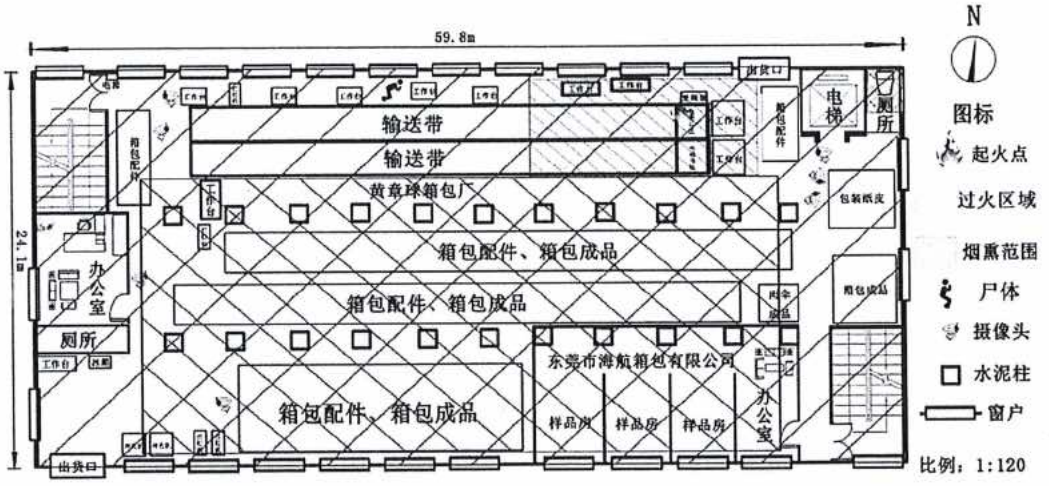
图 2 起火建筑 A2 号 3 楼平面图

A2 栋厂房产权归东莞市中堂镇东泊社区所有，由宝洋公司承租[6]，并转租康祺公司[7]，康祺公司首层分租 4 家单位，二层空置，三层分租 1 家单位，为黄章球箱包厂[8]，其中，黄章球箱包厂免费提供两间办公室给海航公司使用。厂房于 2000 年 1 月 14 日取得《建筑工程消防验收意见书》，申办单位为东莞新域高玩具有限公司。起火建筑所在地块现状地类为工业用地，因历史遗留原因，该地块未办理规划许可用地手续。
