龙岗龙城香港中文大学（深圳）医学院项目Ⅰ标“12·26”一般高处坠落死亡事故调查报告

2025年12月26日18时许，龙岗区龙城街道香港中文大学（深圳）医学院项目Ⅰ标17#楼发生一起一般高处坠落事故，造成1人死亡，直接经济损失240万元。

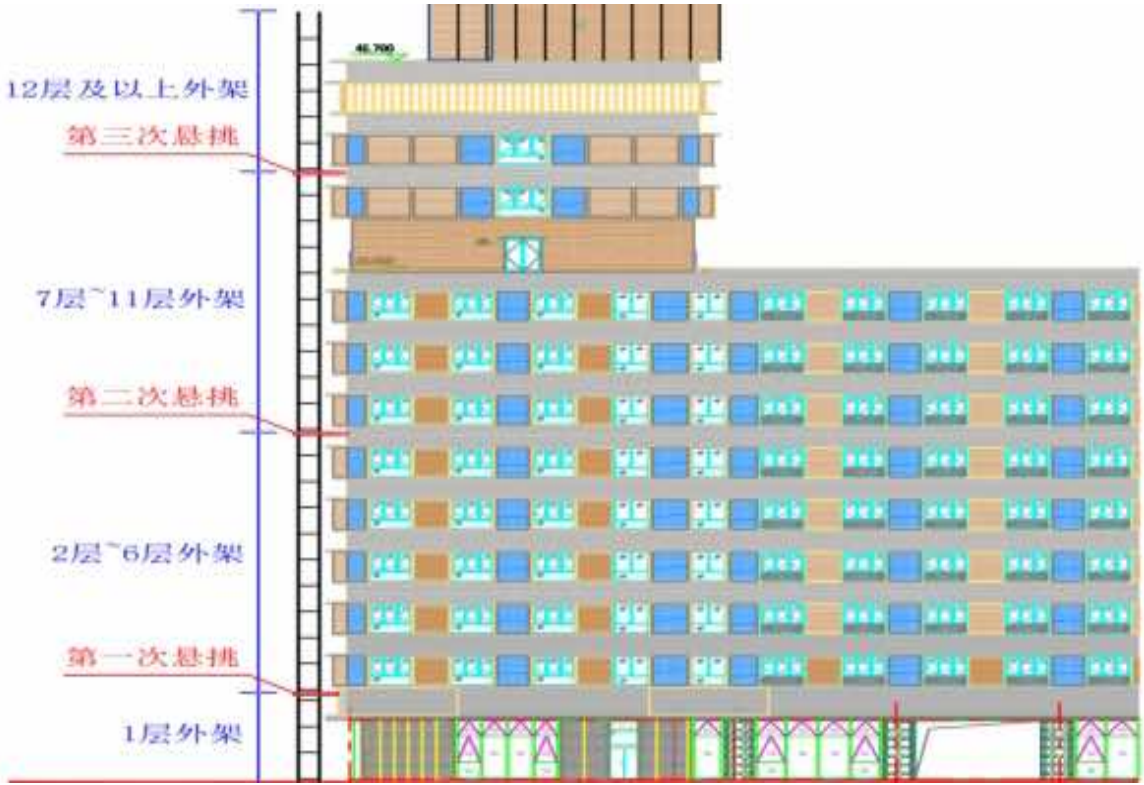
悬挑脚手架搭设信息表

17#楼半地下室及首层采用落地式钢管脚手架，2 层以上采用悬挑式钢管脚手架。根据设计结构形式，项目 2 层以上选用花篮拉杆附着式悬挑钢管脚手架，分三段悬挑搭设，第一段为 2～6 层，第二段为 7～12 层，第三段为 12～屋面层，外架立杆横向间距 900mm，步距 1800mm，扫地杆距工字钢间距 200mm。

挑数	悬挑架起层	悬挑架止层	悬挑架体高度（m）
第一挑	5.95（2 层楼面）	23.95（7 层楼面）	18.0+1.5（防护）
第二挑	23.95（7 层楼面）	41.95（12 层楼面）	18.0+1.5（防护）
第三挑	41.95(12 层楼面）	60.5/66.40(晾晒平台/电梯顶）	18.55m/24.45m+1.5(防护)
	卸荷点 15 层楼面（52.75）	与结构拉结点：屋面层楼面（56.35）	卸荷高度：15.4m（钢丝绳卸荷）

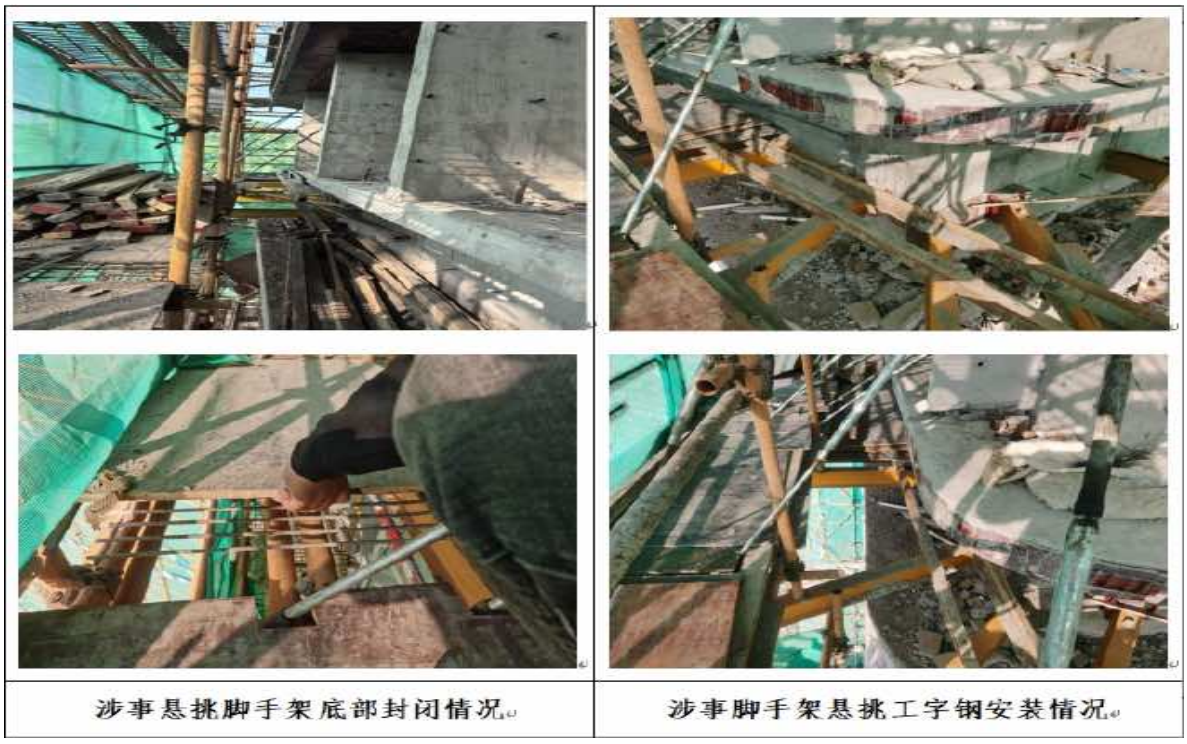
2025年12月13日，余某申请7～12层（第二个悬挑层）悬挑外架拆除，作业时间2025年12月14日至12月15日，劳某棋审查，王某审批。

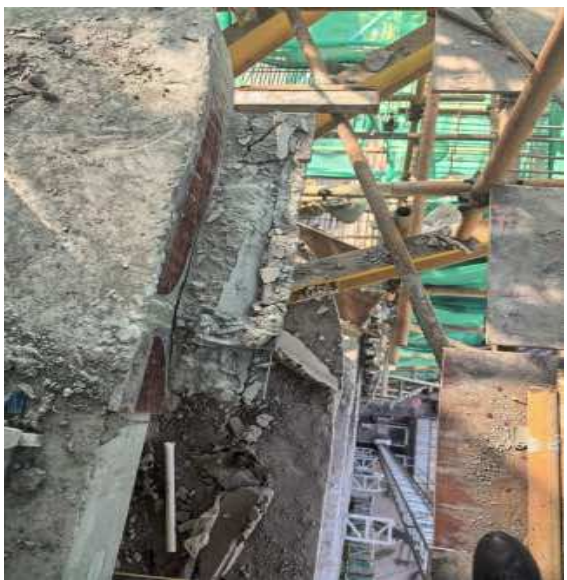
涉事悬挑脚手架底部封闭情况

2.涉事悬挑脚手架仅搭设三步，高度约为5.4m，覆盖12层并高出13层楼面。脚手架基础为长约2m的18#悬挑工字钢梁，工字钢根部采用预埋螺栓固定在12层飘窗下方混凝土结构上，端部设置双吊耳，通过两根直径20mm拉杆与上方预埋件连接，因上层混凝土刚浇筑完成模板未拆，上拉杆尚未与预埋件连接。涉事悬挑脚手架立杆纵距1.5m，横距0.85m，步距1.8m。脚手

架底部采用钢笆片+木模板进行防护，架体与主体结构缝隙宽约450mm。

3.12 层 17b-B 轴转角处飘窗外悬挑脚手架底部硬质防护盖板部分被拆除，形成一个 L 形洞口，洞口可见悬挑工字钢及次楞木枋。现场测得洞口宽约 1m，转角两侧长约 1.5m，洞口附近遗留有拆除的木模板和拆模工具。

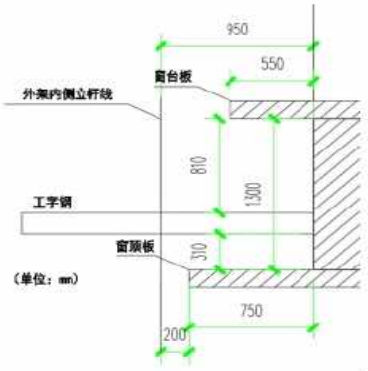
下飘板距 12 层悬挑脚手架硬质防护情况

4.17#楼外立面沿每层飘窗上下飘板设计贯通悬挑板造型（飘窗为整体装配式预制构件，其余部位悬挑板造型为现浇混凝土结构），悬挑板突出建筑物尺寸与飘窗上下飘板尺寸保持一致，现场测得飘窗下飘板挑出 550mm，上飘板挑出 750mm，12 层飘窗下飘板距 12 层悬挑脚手架硬质防护板 550mm，距 11 层飘窗上飘板 1300mm。

事发坠落口测量情况

同部位模板状态

窗台挑板悬挑设计

拆12层悬挑板底模时，第三个悬挑层悬挑外架已搭设，悬挑板底模低于第三个悬挑层最底层平台无法施工，王某花将12层（第三个悬挑层）悬挑脚手架最底层平台硬质封闭隔离破坏形成洞口，从洞口下到11层站在凸窗飘板上拆除12层悬挑板底模，其拆模作业面处于悬空无防护设施状态，导致其拆模作业过程中不慎坠落。
