清城龙塘清远市亿宝物资回收有限公司“11·25”一般中毒窒息事故调查报告

清城区人民政府事故调查组

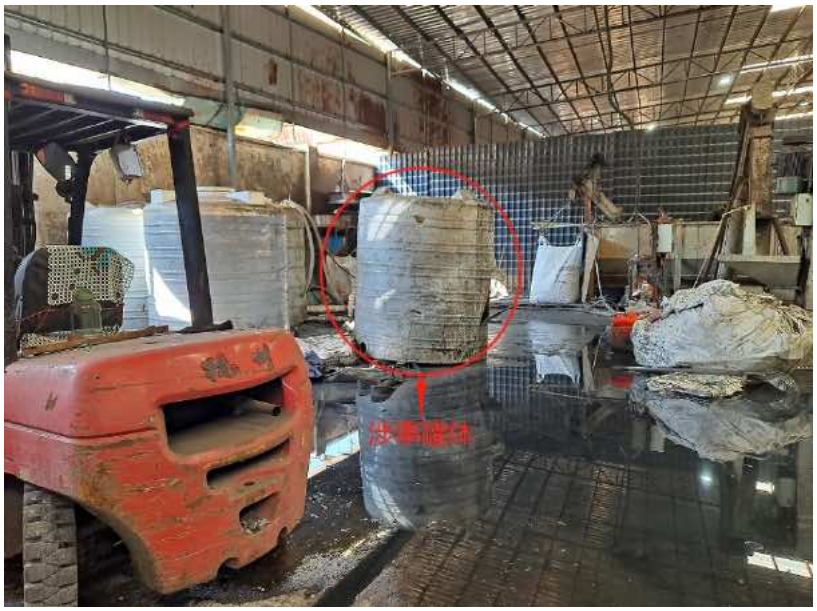
图 1 涉事罐体

2.涉事罐体（如图1）为塑料材质、圆柱状，规格2米*2米，罐体顶部有直径约60厘米圆状罐口，其用于废水收集。

4.经清城区环境监测站对涉事罐体内的废水进行取样检测，检测结果为废水状态呈黑色、浑浊、强臭，氨氮含量 31.9mg/m³、总氮含量 232mg/m³，其含量已超出《工作场所有害因素职业接触限值》（GBZ 2.1—2007）界定标准，导致废水收集罐内含有大量耗氧气体和其它有害有毒物质。

1.设备的不安全状态。涉事罐体内氨氮含量超标并与其它有毒有害物质混合，客观上形成了中毒和窒息的半密闭设备有限空间。

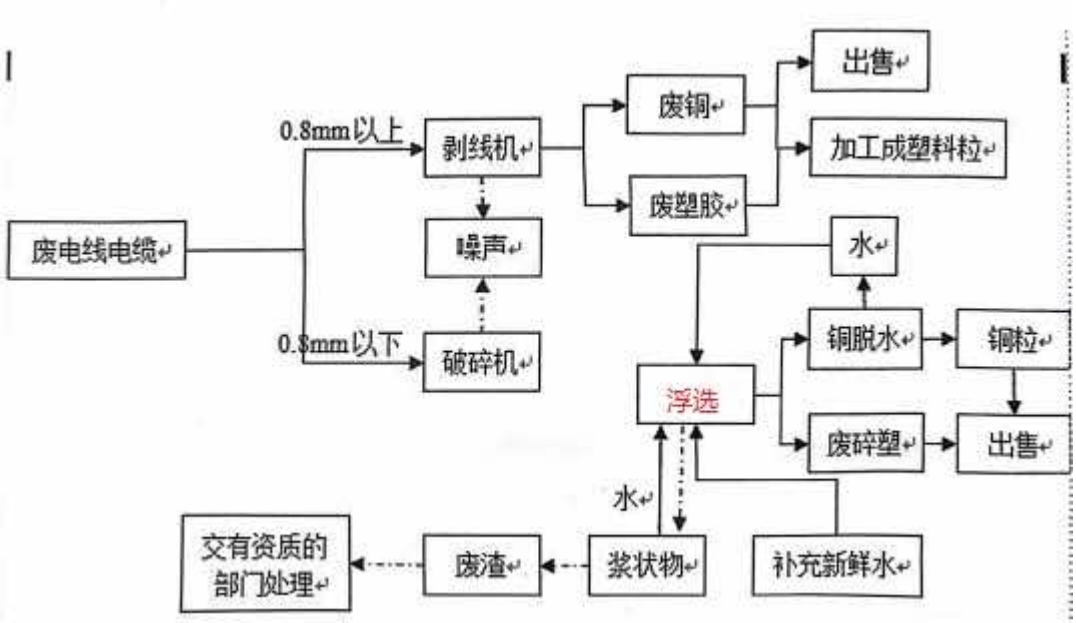
图 2 废电线电缆回收工艺和产污节点图

该起事故发生在生产工艺中的浮选环节。
