龙岗宝龙同心社区长湖围C区“5·13”一般车辆伤害事故调查报告

龙岗区政府事故调查组

2026年8月19日

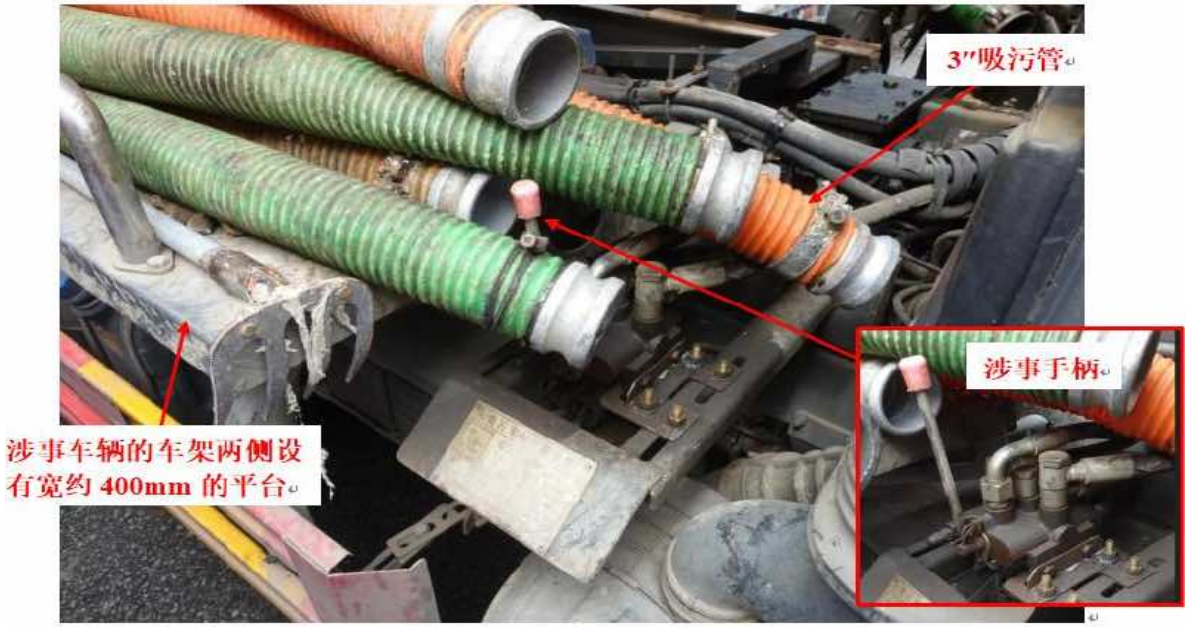
图 3：操作手柄情况

侧的后方）的操作手柄进行举升/下降控制，该手柄的实际控制部件为手动换向阀（俗称多路阀），人手可以向前推/向后拉操作手柄，试验发现松手后该手柄会自动复位到中位。当变速箱取力器的动力到达举升齿轮泵后，手动向前推操作手柄，液压油从液压油箱经举升齿轮泵、液压管阀、手动换向阀等到达 2 个液压缸，使 2 个液压缸的活塞杆顶出，贮运罐举升，下降时向后拉动操作手柄，2 个液压缸内的液压油在贮运罐的重力作用下经手动换向阀回流到液压油箱内，即下降动作无需外部动力，说明 2 个液压缸属于单作用液压缸，该操作即使在涉事车辆的发动机未启动的情况下也能操作，且操作手柄是唯一能操纵贮运罐下降的控制装置。经调查，涉事车辆的车架两侧设有宽约 400mm 的平台，该平台上放有多根长短不同的吸污管，其中 6 条 3″吸污管的长度最长，约为 10m，从车头左后方绕到车头右后方，并堆在操作手柄处，其中一根吸污管的端部留有少量血迹。在操作操作手柄时，需要把部分吸污管扒开才能进行推拉操作，且堆放的吸污管也容易造成误触碰操作手柄（见图 3）。

2.涉事吸污车贮运罐升降操作手柄周边堆放杂物。操作手柄处堆放 6 条Φ3″吸污管，操作手柄被吸污管夹在中间，检修人员在贮运罐与车架之间的危险区域检修吸污车作业过程中，身体

移动刮碰到吸污管误触操作手柄，引发贮运罐非预期动作下降，贮运罐将检修人员挤压至车架致死。

（二）作业环境存在安全隐患，操作手柄关键操控装置周围堆放杂物，当检修人员作业过程中极易碰到堆放的杂物误触操作手柄，作业位置不具备安全作业条件。

九、事故防范措施建议

检修人员一要严格落实安全操作规程，明确吸污车及一切带有举升贮运罐、货厢、驾驶室的车辆，在进行贮运罐下方、车架上方检维修作业时，必须将机械防落支撑杆放置到位，并明确“先支护、后进入，先退出、后解除支护”的铁律。二要操作手柄周边禁止堆放杂物，防止误触引发设备非预期动作。三要操控装置本质安全化，加装防误触保护罩。四要严厉打击无照经营行为，对发现的无照经营行为依据《无证无照经营查处办法》予以查处或责令整改。五要检修人员主动学习专业知识和技能，做到“懂风险、会操作、能应急”。
