梅州蕉岭皇马矿业有限公司石灰坑石场“12·14”一般高处坠落事故调查报告

2025年12月14日08时30分左右，梅州市蕉岭皇马矿业有限公司石灰坑石场发生一起高处坠落事故，造成1人死亡，直接经济损失人民币160万元。

经调查认定，**梅州蕉岭皇马矿业有限公司石灰坑石场“12·14”一般高处坠落事故是一起因建设单位对外包工程管理不到位、施工单位违规作业、监理单位履职缺位，导致安全防护设施缺失、施工人员违章私自作业引发的一般生产安全责任事故。**

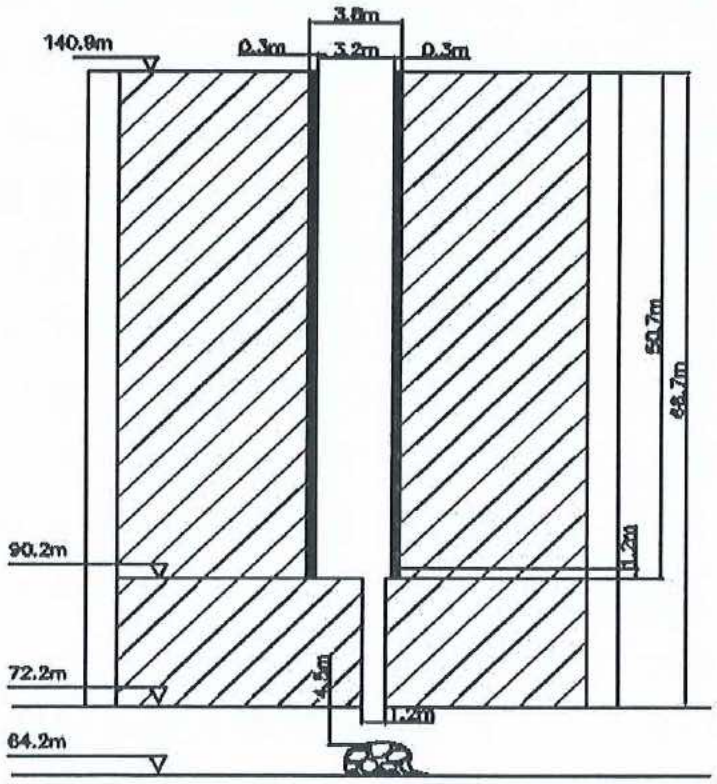
竖井示意图

（4）矿山基建情况。石灰坑石场改扩建后采用斜坡道开拓，新建主斜坡道和专用回风竖井，划分+54m、+27m、±0m、-27m、-54m 及-81m 共六个中段。主斜坡道由地表+140m 标高延深至-81m 标高，总长度 2687m；回风竖井为专用回风井兼第二安全出口，采用直径 3.2m 圆形断面，由地表+140m 标高延深至+64.2m

标高，与+64.2m 水平总回风巷相接。井下矿岩和材料通过汽车运输，配备专用人车供人员出入井。矿山于 2023 年 6 月 1 日开始施工建设，现处于基建“三同时”施工阶段。目前，斜坡道已经施工至+54m，正在开拓+54m 中段的运输巷道、回风巷道、水泵房和回风竖井。回风竖井位于矿区北侧山坡斜坡道硐口西北 160m 位置，设计净断面直径 3.2m，施工断面直径 3.8m，混凝土支护厚度 0.3m，井口标高+140.9m，井底平巷底板标高+64.2m（井底平巷巷道高 8m），施工工艺为天井钻机打直径 1.2m 天井贯通井口与井底平巷→地面提升设备从上往下按设计半径打眼放炮扩刷（段高 1.2m 左右）→废石通过天井下落到井底平巷后外运→扩刷工作面组装组合钢模板→溜管下放现浇砼浇筑→养护 8 小时后拆除模板进入下一轮循环。该竖井于 2025 年 8 月 29 日开工建设，事故发生时已施工至+90.2m（已完成 50.7m），剩余 18m 未施工。

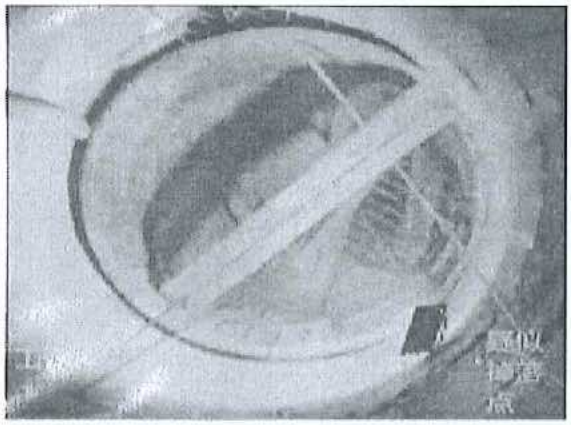
竖井施工作业面图片

事故发生位置在回风竖井+90.2m 浇筑作业面，李*春从该作业面坠落到+64.2m 巷道的废石堆上。经事故调查组现场勘查：

1.回风竖井井底（+64.2m 平巷底板）有 3.5m 高的废石和部分遗留混凝土，周边有散落木板、一只灌满水泥的靴子。

2.90.2m～72.2m 天井直径约 1.2m，孔内光滑，下方混凝土和废石坚硬。

3.钢模板上方铺设的工作平台仅剩下 1 块木板，未固定；模板下方有破碎木板及钢筋格筛网，格筛网与导孔边缘搭接距离较小。

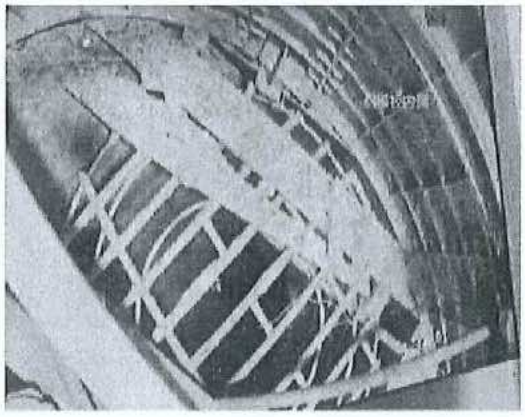
钢筋格筛网与导孔边缘搭接处

2.现场安全防护措施失效。井下作业平台搭设不规范，木板强度不足且未采取固定措施，模板下方导孔的钢筋格筛网搭接长度不符合规范要求，未能有效发挥防护阻挡作用，井下未设置防坠落网，导致李*春踏空后从作业平台坠入井底巷道，被洒落的混凝土砂浆包裹导致窒息死亡。

（三）加强外包工程管理，严格设备设施管控。矿山企业要严格落实外包工程管理“五统一”要求，全面执行发包单位“七有”[6]和承包单位“七必须”[7]规定，严禁“以包代管、包而不管”。要在竖井等高危作业场所安装高清矿用摄像头，实现无盲区监控管理。要加强对施工单位和监理单位的全过程监督，定期开展安全检查，及时发现和整改安全隐患。要督促施工单位立即全面排查所有施工设备，淘汰不符合规定的设备，完善井口栅栏、警示标志、井盖门、防护网、过卷挡梁、钢筋格筛网等安全防护设施，加强设备和防护设施的定期检查、维护、检测，加强对提升运输、通风防火、供电排水、应急救援等关键系统设备分级分类管理。
