江汉万松武汉麦盛工程有限公司“7·11”一般物体打击事故调查报告

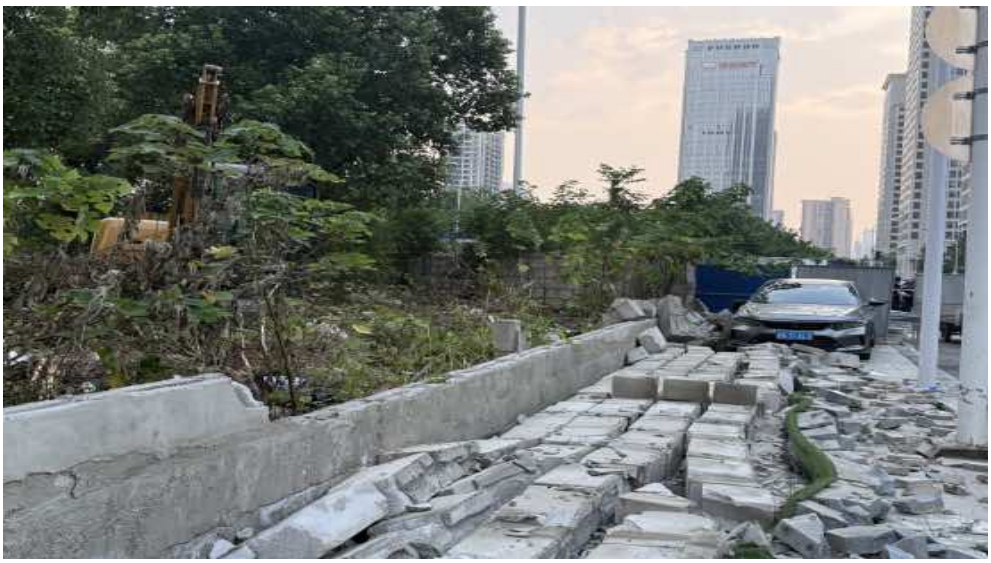
2025 年 7 月 11 日 15 时 30 分许，湖北弘茂鼎公司工程部主管康文坤要求武汉麦盛公司挖掘机驾驶员李建华对宗地 17 北面围墙旁杂树进行清理，康文坤在安排完工作后就离开现场前往其他作业点。

16 时 5 分许，李建华因挖掘机挖斗够不到围墙边的杂树，驾驶挖掘机向前移动，因前进距离过大，挖斗撞到围墙，导致围墙向外倒塌，围墙外停放的一辆灰色小轿车及一辆银色小面包车被砖块砸到，小轿车和围墙中间行走的路人刘云被砖块砸倒。李建华发现有车辆被砸，遂下车搬开砖块，发现刘云坐地背靠在灰色小轿车右前侧，呈仰卧状，立即拨打 120 急救电话。

前车为灰色小轿车（车牌：鄂 A314L3），后车为银色小面包车（车牌：鄂 ADB070），车辆与围墙间距 0.8 米，刘云在车辆与围墙间的人行道上行走。围墙采用气孔建筑砖筑成，共 7 层，高约 2.2 米，外侧贴有人造绿化毡，倒塌部分长约 10 米，上 5 层砖被撞倒，下两层砖未倒塌，倒塌后绿化毡在下，砖块在上破碎散开，现场及围墙周围没有安全警示标识。
