江汉区唐家墩街道三眼桥二村174号“7.5”一般火灾事故调查报告

江汉区人民政府唐家墩街道三眼桥二村174号

2025年8月29日

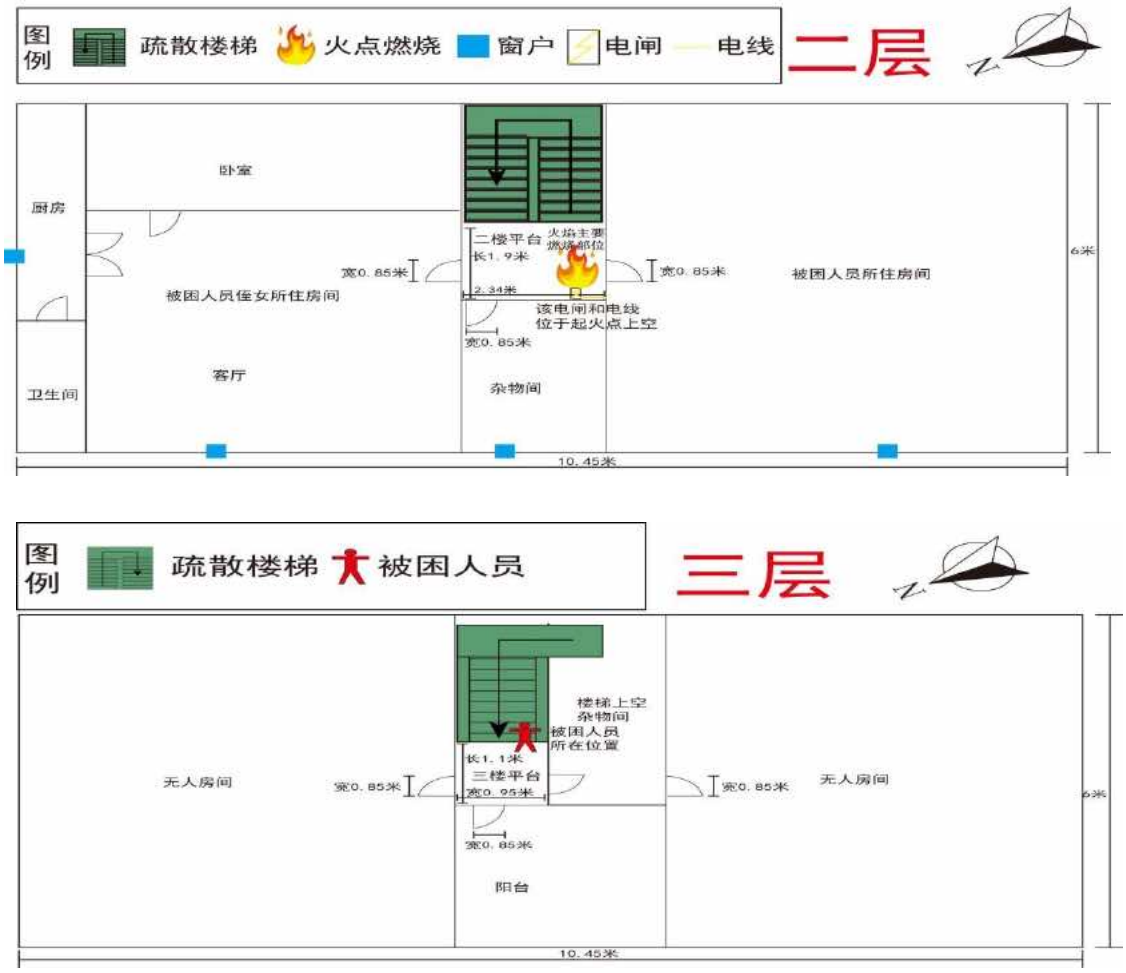
图 3 三眼桥二村 174 号自建房过火楼层平面图

火调人员实地勘查江汉区三眼桥二村174号各楼层过火情况，其中1层未过火，2层、3层各房间未过火，2层楼梯平台过火严重。3层阁楼靠近梯段一侧木质隔板过火烧毁，仅内侧有少量木质碳化残留物，阁楼整体上半部分轻微过火，下半部分基本完好，顶部墙面烟熏痕迹明显，阁楼衣柜内衣物外侧被火燎，佛龛供桌表面物品轻微被火燎，阁楼整体呈现中高位被下方楼梯内火势蔓延燃烧炙烤的趋势。综合调查询问和现场勘验情况，确定**起火部位为武汉市江汉区三眼桥二村174号居民楼二层楼梯平台**（见图3）。
