厦门市集美区席崎顺建材加工厂
2·13一般机械伤害事故调查报告

2023年2月13日10时许，位于厦门市海沧区东孚街道前场一路旁的厦门市集美区席崎顺建材加工厂发生一起机械伤害事故，造成1人死亡。

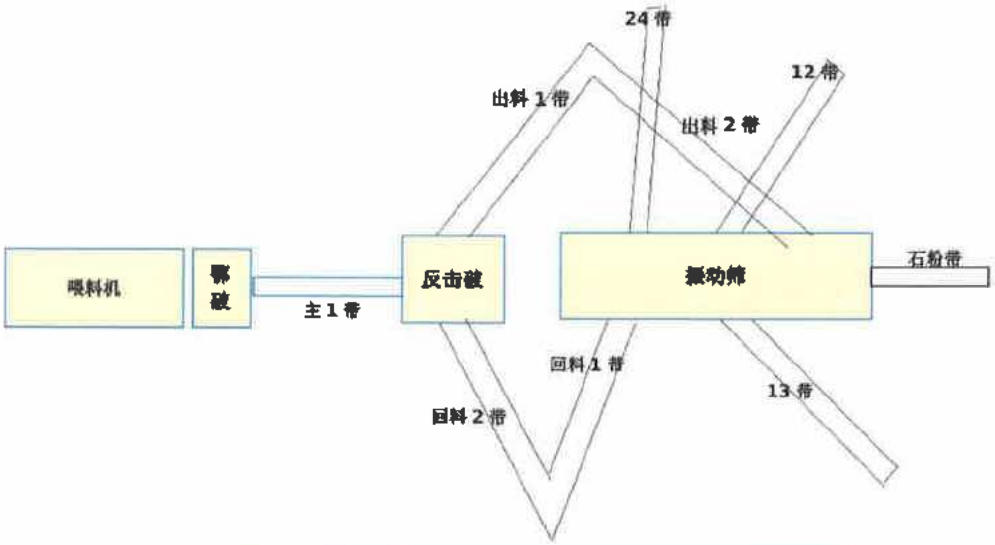
图 1：石块破碎筛分加工流水线分布图

减速机等设备组成，分布情况如下（图 1）。各设备的电源开关除反击式破碎机设在其所在位置的旁边外，其余均设在控制台。
