厦门顺源昕物流有限公司10·23
一般车辆伤害事故调查报告

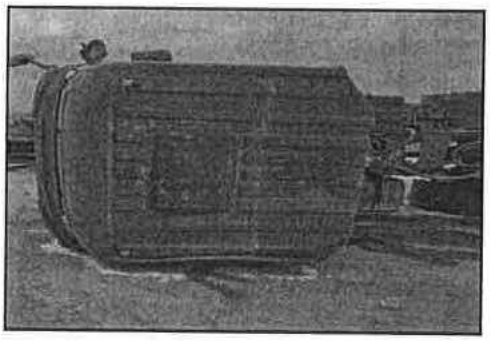
23日6时50分许，孙某驾驶车辆进入衙里8号附近空地时发现闽DG0522车辆已经侧翻倒地，地面散落沙土10余米长（见图1、图2）。孙某赶紧上前查看，发现王某被压在侧翻的左侧车门下，头露在外面，地面上有血迹。孙某立即向总经理李某报告，并叫来挖掘机吊起车头将王某救出。120救护人员接警到现场后，确认王某已无生命迹象。

图1：车辆侧翻

闽DG0522车辆发生左侧倾倒是由于车辆在卸车时因沙子湿度较高产生粘结，当车架平板上的集装箱顶升至最高处时，集装箱内靠车头端的大量沙子因粘结而未滑落，从而导致重心升高，由于车架在牵引车鞍座上为左右居中的单点支撑，稳固性较差，半挂车的平板在顶升过程会产生晃动，致使车辆在车架顶升至最高处时向左侧发生倾倒；由于驾驶员未正确系安全带，在车辆发生倾翻时未能被安全带束缚在驾驶座上，驾驶员偏离驾驶位被倾倒的驾驶室挤压致死。

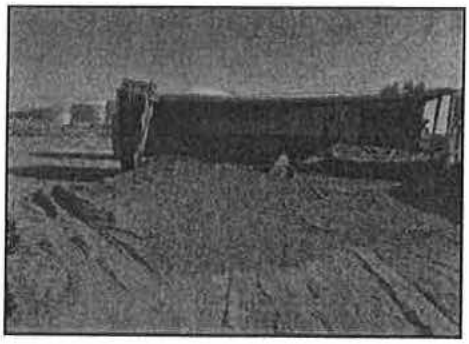
图2：沙土散落地面

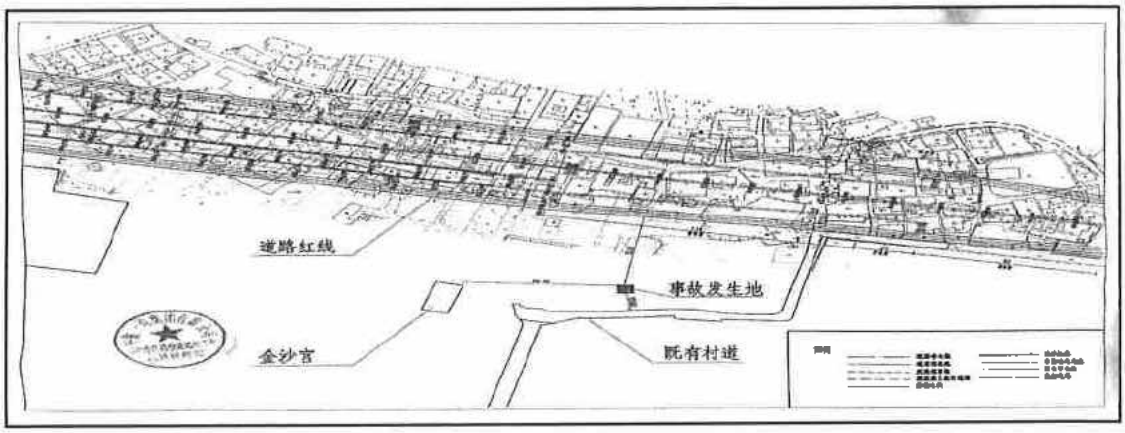
（1）事故发生地点 位于海沧后井村衙里8号附近（见图3）。

图3：事故发生平面图

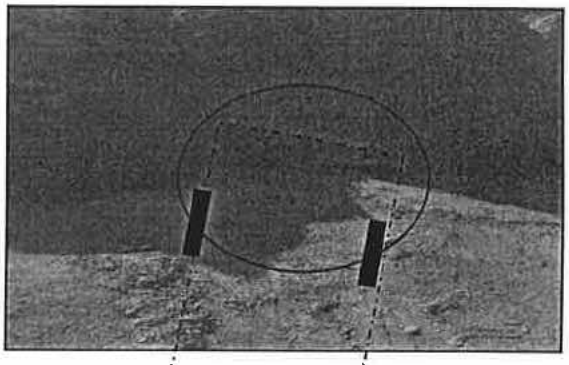
（3）自卸车卸沙痕迹 事发现场，牵引车头随拖挂的半挂车一同向左侧倾翻，倾倒在地面的沙子分布区域与集装箱长度对应，重型平板自卸半挂车右后轮胎印迹位于高处（见图6）。

图6：右后轮胎印迹

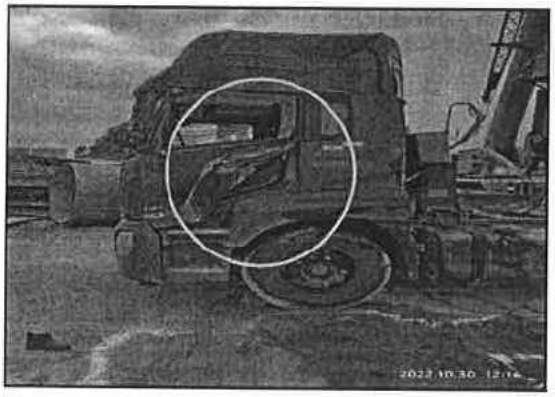
（4）重型半挂牵引车受损情况 驾驶室内的驾驶座安全带处于扣紧状态，左侧车门的玻璃已爆裂，车门右下角变形向上折起，左侧车头上边缘凹陷，车内物品撒落地面（见图7、图8）。

图7：左侧车门

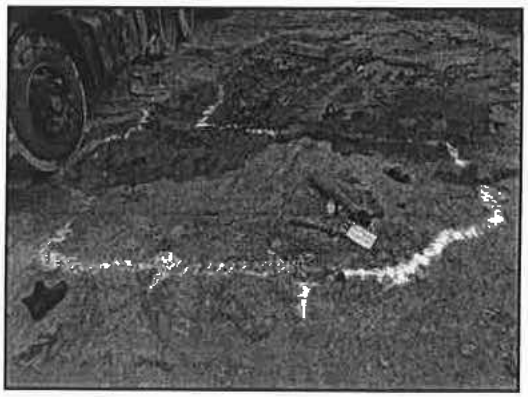
图8：侧翻地面轮廓
