广西环江下金煤业有限责任公司下金矿“6.15”猝死事故调查报告

下金矿“6.15”事故现场示意图

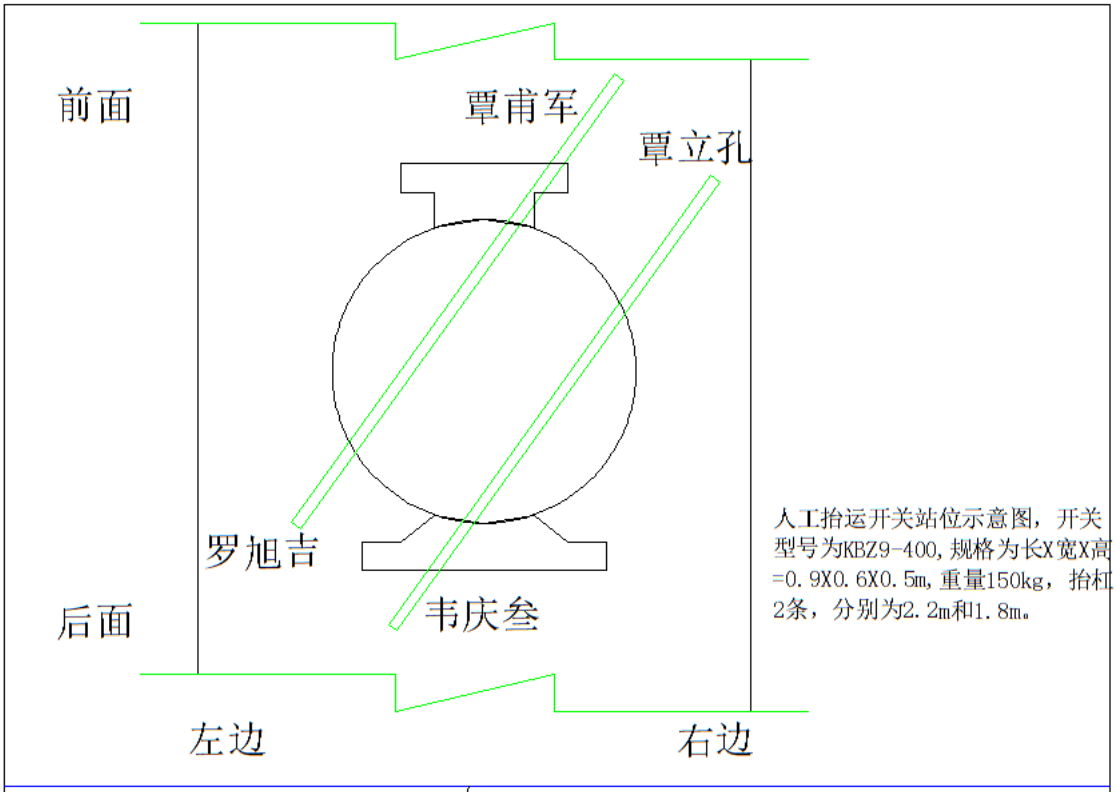
（一）事故勘验时间：2023年6月15日和6月19日；**（二）**事故发生地点：八采区轨道下山[illegible]坡下24m处；**（三）**八采区轨道下山全长260m，巷道断面为半圆拱形，支护方式为U型钢棚加锚网[illegible]巷板边帮稳固完好，设计巷道高2.4m，宽2.8m，巷道坡度13°，铺设18kg/m轨道，事故发生地点巷[illegible]宽2.3m*2.1m；**（四）**八采区轨道下山巷道左帮铺设有2趟Φ100mm高压排水胶管、2趟Φ80mm[illegible]、Φ50mm供水铁管、1趟Φ50压风铁管，右帮铺设2趟低压电缆（分别是35mm2、90mm2，已停电不再使用）及硐室水泵房的监控通讯电缆；**（五）**八采区轨道下山上部车场原安装有一台JTKB-1×0.8型绞车，于6月14拆出，准备更换一台JTPB-1×1.0型绞车，拆出的绞车目前放置在上部车场，绞车拆出后，八采区回撤的开

下金矿“6.15”病亡事件现场示意图
0.8绞车
D
C
避难硐室
煤仓斜巷
1米绞车
24000
63000
八采区皮带下山
八采区轨道下山
消防材料库
B
16000
A
三号皮带机巷
210回风巷
八采区措施下山
四号皮带机巷
A：馈电开关撤放点
B：搬运开关转点
C：事发地点
D：轨道下山上平台变坡点
B A
16000
A-B剖面
D
C
24000
63000
巷道顶板
B
13°34'14"
巷道底板
B-C-D剖面
900
2100
2300
事发地点C-C剖面

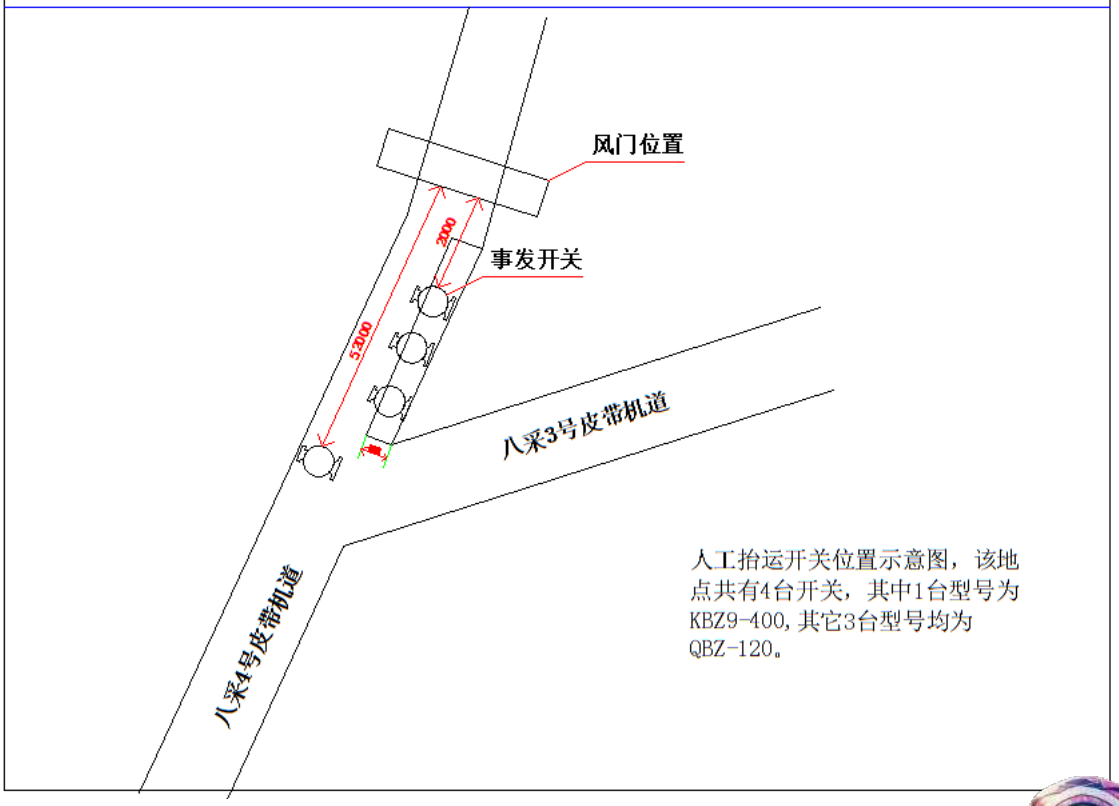
人工抬运开关站位示意图，开关型号为KBZ9-400，规格为长X宽X高=0.9X0.6X0.5m，重量150kg，抬杠2条，分别为2.2m和1.8m。

人工抬运开关位置示意图，该地点共有4台开关，其中1台型号为KBZ9-400，其它3台型号均为QBZ-120。
