湖南长沙“4·29”特别重大居民自建房倒塌事故调查报告

国务院调查组

2023年5月

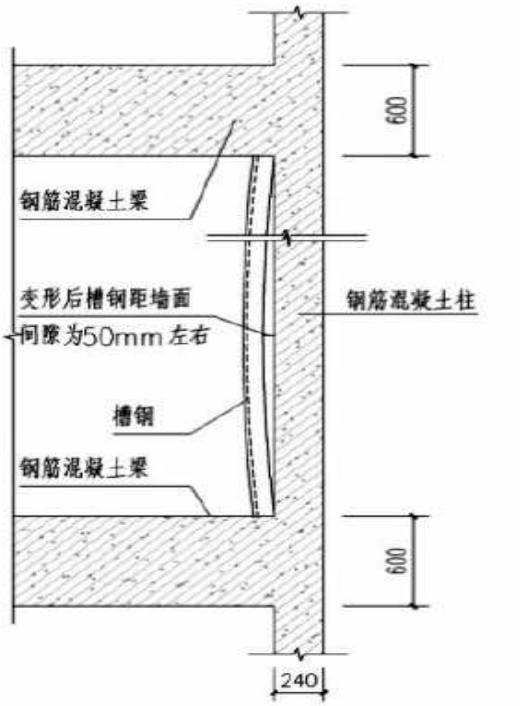
2022年4月28日20时许，涉事房屋二层餐饮店工作人员发现东侧一混凝土柱及附近墙面瓷砖脱落、抹灰开裂、根部混凝土被压碎，钢筋暴露并弯曲；29日10时15分，二层一根支顶槽钢（2019年7月因二层混凝土柱出现裂缝，房主自购2根槽钢进行支顶加固）严重变形（图1），与墙面间隙约50毫米（图2）；11时50分许，房主吴治勇外出购买建筑材料准备再次加固；12时19分，一层与二层圈梁的东南角外墙面掉灰，砖头裸露并往外挤，外墙开始变形，现场邻居和村民小组长劝说房主吴奇生撤人，但劝阻无效；12时21分，二层餐饮店东侧墙壁发出异响，天花板及东侧外墙有物体掉落，店长随即催促店内2名工作人员、3名用餐人员离开；12时24分，房屋整体“下坐”式倒塌，历时4秒。

图 1 事发前夕二层餐馆员工拍摄的照片

3.对重大安全隐患未有效处理。2019年7月，二楼东墙混凝土柱出现网状裂缝、最长0.6米，房主在龙天恺的建议下，自购2根槽钢进行支顶加固，但并没有彻底消除安全隐患。2022年3月，又相继出现支顶槽钢变形、墙面瓷砖脱落、支顶槽钢变形加剧，房主均未作处理。4月12日，湖南湘大工程检测有限公司受涉事房屋内的旅馆经营者委托，未带任何检测仪器，仅拍照即完成所谓“检测”，13日为旅馆出具了虚假的安全性鉴定

报告，等级评定结论为Bsu级[1]、“可按现状作为旅馆用途正常使用”、“结构安全”。4月22日，经营户告知房主支顶槽钢变形加重，与墙面最大间隙约15毫米，但仍未采取任何措施，直至事故发生。

4.未采取紧急避险疏散措施。在事发前2个多小时，二层支顶槽钢弯曲变形加剧、达到50毫米左右，出现倒塌征兆，特别是事发前30多分钟龙天恺应房主要求现场查看后提出“房子危险不能住人了”，房主吴奇生提出还继续加固，未组织撤离房屋内就餐、居住等人员；事发前5分钟，面临重大倒塌风险，有人大喊“赶快走，楼房要塌了！”但房主吴奇生还说“没事”，拒不听从劝告，仍未立即通知撤离，错失了屋内人员逃生、避免重大人员伤亡的最后时机。
