粤海街道芒果网大厦亚朵酒店装修工程“6·22”一般高坠事故调查报告

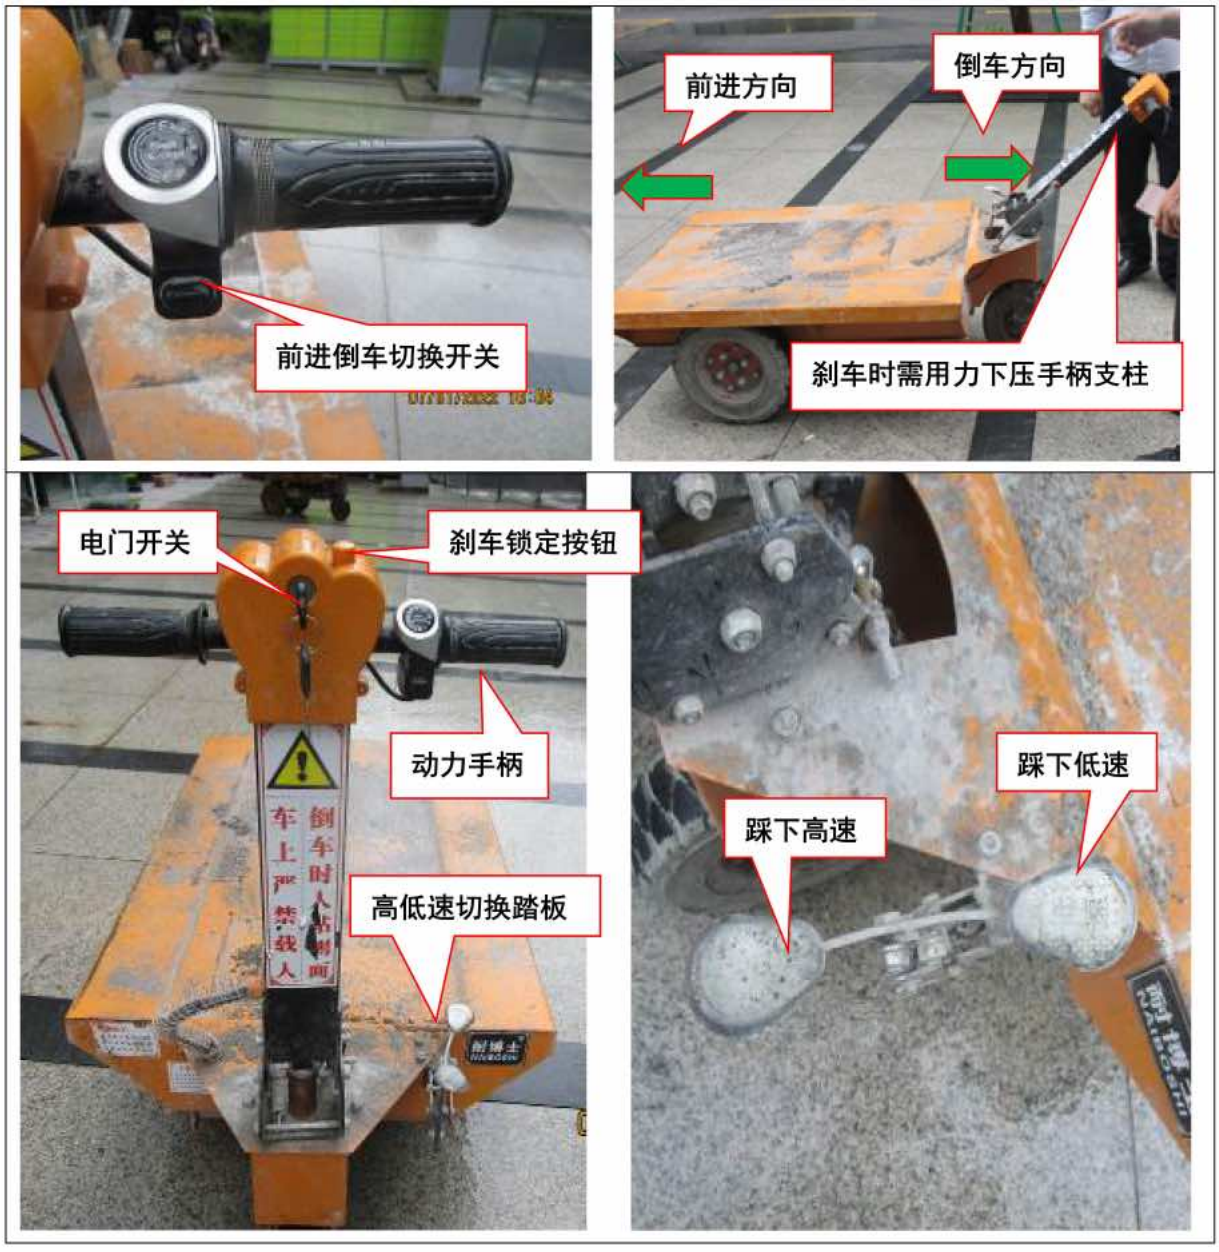
图 4：现场同类型电动手推车

4.现场同类型的电动手推车操作手柄支柱粘贴有“车上严禁载人，倒车时人站侧面”的安全警示标识。人在前拉着电动手推车操作手柄行驶属于倒车行驶状态。经测试在前进或倒车运行过程中，只有用力下压操作手柄支柱到一定角度才能将车刹停。如果未按下刹车锁定按钮，操作手柄支柱有向上回弹并继续行驶现象，经测试空载时电动手推车 8 秒运行了 9.6 米，速度 1.2 米/秒（约 43 公里/小时）。（见图 4）

据监控视频及调查分析：2022 年 6 月 22 日 12 时左右，根据领班吴某胜的工作安排，工人丘某使用电动手推车将水泥包从芒果网大厦 1 楼地下车库出入口旁搬运到 3 楼装修场地，吴某胜则负责在 3 楼卸水泥包。13 时 20 分左右，丘某采用倒车方式，拉着电动手推车（装载了 15 包水泥，每包 50kg）靠近 1 楼 7 号消防电梯。丘某在未将电动手推车刹停的情况下，双手离开电动手推车操作手柄，准备按电梯按钮，此时丘某身后的电动手推车继续向前运行，顶住丘某撞开电梯 1 楼层门，丘某连同电动手推车及车上水泥包一起坠落至负三楼电梯底坑，坠落高度约 13 米。

据调查分析，结合专家出具的技术鉴定报告，本次事故的直接原因为：丘某安全意识淡薄，采取倒车运行的方式使用电动手推车运送材料，并且未站在电动手推车的侧面，在靠近电梯时，操作失当，双手离开电动手推车操作手柄，失去刹车控制的电动手推车顶住丘某撞开电梯1楼层门，致使其连同电动手推车一起坠落至电梯底坑。
