沙河街道华侨城垃圾中转站改造工程“7.6”一般高处坠落事故调查报告

时间：2020-09-16 来源：南山区应急管理局

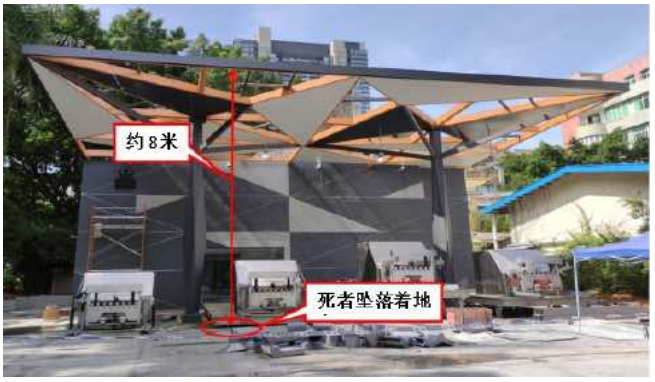
1.事故现场主体工程已完成，正在进行设备安装调试，雨棚钢结构屋面铝板已安装，剩余部分预留洞口待安装玻璃 ,钢结构雨棚预留洞口、临边未设置任何安全防护，雨棚高度（坠落高度）约8米。(见图一、图二)

图一　事故现场情况

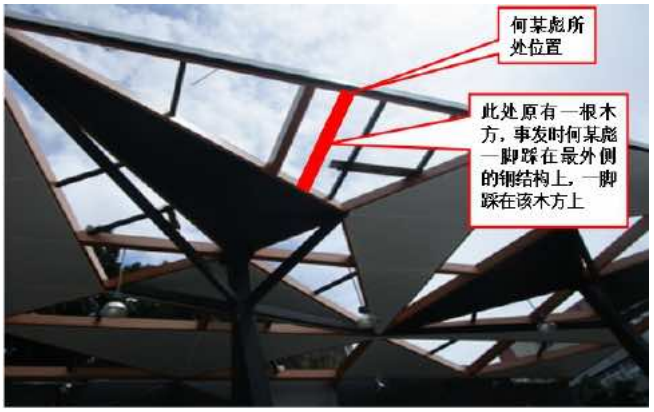
图二 雨棚钢结构屋面情况

2.未完成安装铝板、玻璃的钢结构雨棚预留洞口底部未张挂水平安全防护网；预留洞口未铺设脚手板，只是用木方随意搁置在钢结构龙骨上并且未固定。

（一）华邦建筑公司要严格按照安全生产相关法律法规和中央、省、市、区各级领导对安全生产工作的要求，进一步落实安全生产主体责任。要按照“四不放过”的原则，认真吸取这次事故的教训，认真开展事故警示教育活动，对项目的安全生产管理工作进行一次全面的排查整治，确保高处、临边洞口作业采取可靠的安全防护措施；加大安全生产投入，加强安全管理人员的配置，加强对工人的安全生产教育培训，加强对现场安全隐患的排查，为作业人员营造安全的作业环境。
