天津志伟盛强铝业有限公司 “3•16”物体打击事故调查报告

来源：天津市静海区应急管理局 发布时间：2022-06-28 14:30

“3·16”物体打击事故调查报告

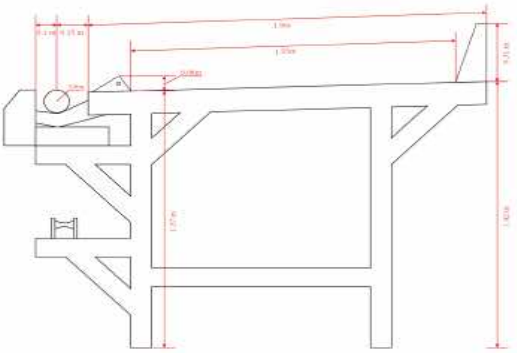
图一 2号铝棒加热炉上料台架自西向东的正视图

2号铝棒加热炉上料台架自动进料装置进料口槽有一根铝棒的时候，铝棒最高点与进料口槽北侧最高棒最高点与进料口槽北侧的水平宽度为0.1m，铝棒最高点与自动止挡的水平宽度为0.15m，间隙较窄。
