天津天域无限广告传媒有限公司“5•16”一般物体打击事故调查报告

2019年5月17日凌晨1时39分，天津劝业场集团南开百货有限公司发生一起物体打击事故，事故造成1人死亡。

天津市南开区人民政府

生产安全事故调查组

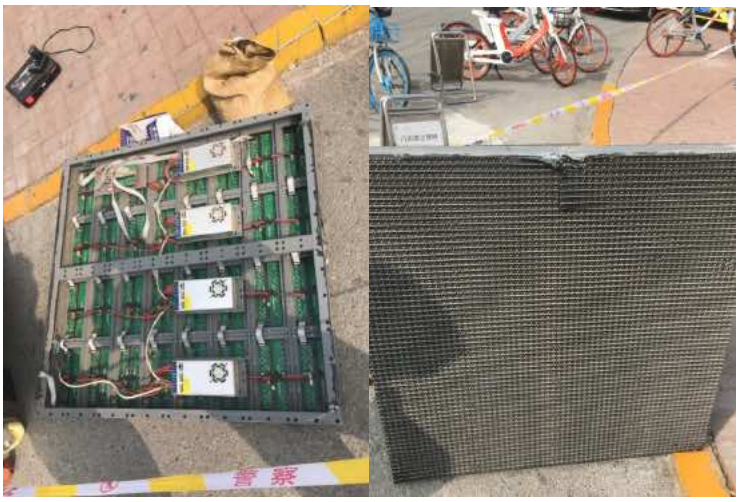
图3 掉落的LED屏

2019年5月16日23时30分左右，在吊装第二排左起第二个LED显示屏时，带动其旁边的第三个显示屏掉落下来，碰到劝业场正门门檐弹起后砸到地面作业人员姜某某，造成姜某某当场死亡。（详见图1、2、3）

调查组通过调查取证和对各类证据材料的分析论证，结合专家组意见，认定施工人员姜某某安全意识淡薄，违规在吊装作业区内从事作业，遭受物体（高处掉落LED屏）打击当场死亡是事故发生的直接原因。

1、深刻吸取经验教训，强化问题整改落实。各单位要认真总结吸取此次事故的教训，开展全面的隐患排查工作，对存在的安全隐患逐一进行整改，尤其要加强对吊装作业过程中的安全管理，制定规范的操作规程，落实安全旁站制度，杜绝违规作业行为。
