索引号	11500228MB1958632Q/2023-00135	发文字号	
主题分类	应急管理	体裁分类	应急管理
发布机构	梁平区应急局	有效性	有效
标题	梁平区金带街道千河村“2023.2.12” 触电一般事故调查报告		
成文日期	2023-03-21	发布日期	2023-03-24

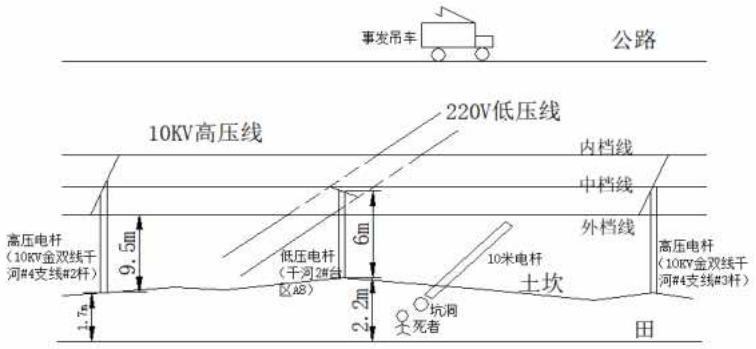
事发现场示意图

事发地位于梁平区金带街道千河村1组刘*伦家门口，事发地有一条农村公路，公路外侧为一定斜度的土坎杆的电线距离电杆底部大约6米。土坎下方有一块干田，土坎与干田的垂直距离大约2米，干田里有一个事先挖的高压线（10KV金双线千河#4支线），该高压线的外档线距离坑洞的垂直距离大约11米、水平距离约0.5米，坑洞旁，坑洞旁斜放着一根长10米的电杆（详见事发现场示意图）。

（一）直接原因。事发地坑洞离上空的10KV高压线高度约11米，准备吊立的电杆长10米，所以吊立的电杆《电力安全工作工程电力线路部分》（GB26859-2011）9.7.3项“在电力设备附近进行起重作业时，起重机械臂空输电线及其他带电体的最小安全距离应符合表5：电压范围：1-10KV最小安全距离为3米”规定的安全距离，电线接触，谢*平手扶带电的电杆，加之当天小雨，增强了电杆导电性，从而导致事故发生。
