沈阳富力院士廷项目A地块一期园林景观工程“6.3”较大坍塌事故调查报告

沈阳富力院士廷项目A地块一期园林景观工程

“6·3”较大坍塌事故调查组

2020年9月22日

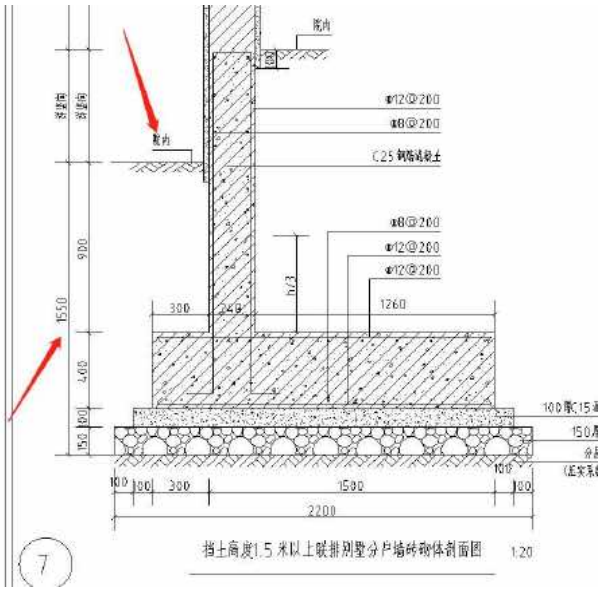
挡土高度 1.5 米以上联排别墅分户墙构造柱形剖面图

2020 年 6 月 3 日 6 时 20 分许，施工班长王XX，按照XX环境沈阳公司技术负责人杨XX的指派，指挥挖掘机司机蔚XX在富力院士廷A19#与 27#楼之间，进行挡土墙基础沟槽开挖，该挡土墙挡土高度约 1.65 米，基础沟槽设计开挖深度为 1.55 米、长度约为 11 米、宽度 2.2 米，如下图。

司机蔚XX按照王XX在地面的划线位置，进行基础沟槽挖掘。由于受到现场管线井和其他因素的限制，挖掘后沟槽尺寸为宽度 1.25 米、长度 13.1 米、开挖深度 2.3 米，为南北向开挖，北半部分长 7.4 米，南半部分长 5.7 米（塌方段）。王XX检查后认为合格。施工现场整个沟槽为直立开挖，未进行放坡开挖，也未采取支护措施，距沟槽北侧有一级台阶供人员出入。

XX工程公司施工人员在进行基础沟槽挖掘过程中，未按照规定采取放坡开挖或者侧壁支护防护措施，开挖坡率不满足沟槽稳定要求，边坡承重力过大，土层失稳发生坍塌，导致沟槽内作业人员被埋身亡。

2.王XX，园林景观工程施工班长。未严格按照《挡土高度1.5米以上联排别墅分户墙构造柱剖面图》（图纸编号DCA-17.2）的施工设计组织施工，擅自改变挡土墙基坑沟槽施工技术数据，违章指挥挖掘机驾驶员直立开挖，未按《建设工程安全生产管理条例》《土方与爆破工程施工及验收规范》（GB50201-2012）《建筑地基基础工程施工规范》（GB51004-2015）的规定，采取放坡开挖或支护防护措施，对事故发生负有直接责任。建议由司法机关依法处理。

（二）广东XX环境股份有限公司，要深刻吸取事故教训，立即停工整改，举一反三，认真查找和解决安全生产工作中的漏洞，规范工程管理程序，配备专职安全生产管理人员，加强安全管理力量，研究制定专项施工方案，并严格按方案组织施工，加强对从业人员的安全培训教育和现场管理，确保施工安全，杜绝此类事故再次发生。
