沈阳沈北沈阳富士大通科技有限公司“1·10”一般高处坠落事故调查报告

“1·10”一般高处坠落事故调查组

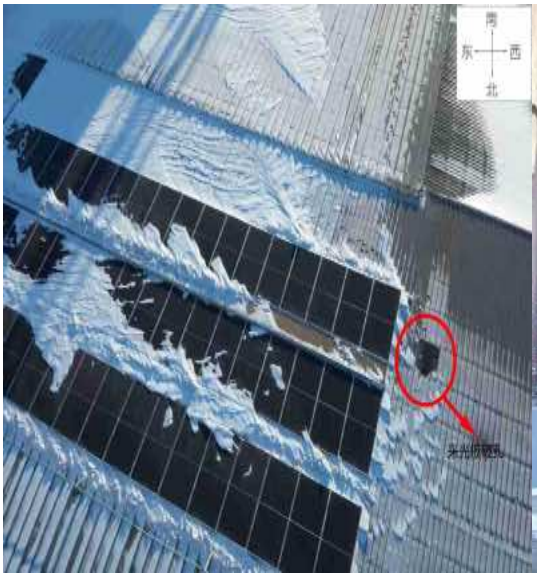
沈阳富士大通科技有限公司成品车间10号库房，厂房为门式钢架结构，墙面及屋面均采用彩钢板进行围护。林春雁在成品车间10号库房顶部光伏设备进行巡查过程中，从屋顶坠落至厂房内地面。屋顶距地面高度（坠落高度）约7.7米，事发后林春雁被发现地点位于10号库房西北侧雨搭下、西北门外坡底附近，地面留有流淌状血迹。雨搭半透明材质采光板可见0.8×0.9米的破孔。

图 2 图 3 事发厂房采光板破孔

林某雁在厂房顶部开展巡视检查工作，行走站立在不具备载荷要求的采光板上，重心失稳，身体前倾翻倒砸向前进方向采光板，使其从屋顶坠落至地面。
