沈阳铁西保利百合花园东区“5·10”一般车辆伤害事故调查报告

沈阳铁西保利百合花园东区“5•10”

一般车辆伤害事故调查组

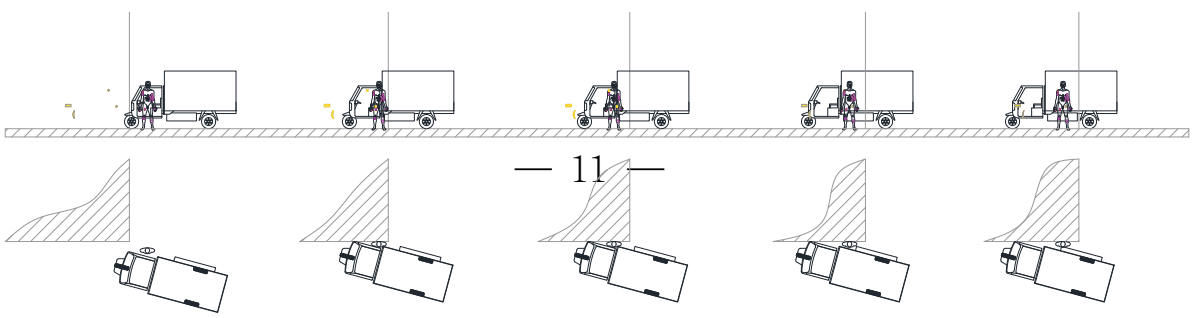
图 5 事故发生过程分析示意图

朱某才驾驶电动垃圾清运车进入保利百合花园东区 30 号楼垃圾桶作业点后，将车停靠于垃圾桶北侧、靠近 30 号楼北墙位置，准备进行垃圾装载作业。但朱某才未按操作规程操控车辆，未采取驻车制动措施，离开驾驶座位进入车辆右侧与 30 号楼北墙之间的狭小空间，使人、车、墙形成封闭危险区域。

作业过程中，朱某才在车外违规转动加速手柄，导致车辆在无驻车制动状态下向前（东偏南方向）运动。三轮车在运动过程中其右侧起重升降装置控制手柄、控制阀体及管接头与位于三轮车车体右侧的朱某才左前侧发生接触，推动朱某才向东偏南方向运动；朱某才背面与 30 号楼北墙接触，三轮车继续向东偏南方向运动，运动中的三轮车货箱右前部与 30 号楼北墙挤压朱某才身体，导致其受伤，然后三轮车右侧前部与 30 号楼北墙发生接触后停定，随后在反弹力、路面坡度共同作用下向后溜车，车、人、墙分离。朱某才因胸腹部遭受钝性外力挤压，造成双侧多发肋骨骨折、脾破裂，在自身结节性肝硬化伴脾肿大病理基础上，引发创伤性休克，经医院抢救无效死亡。

朱某才未取得机动车驾驶证、未熟练掌握垃圾清运车安全操作技能与应急处置能力，在保利百合花园东区 30 号楼垃圾桶作业点进行垃圾清运作业时，未按照安全操作规程操控车辆，未采取有效驻车制动措施，离开驾驶座位进入三轮车右侧与 30 号楼北墙之间的狭小危险区域。作业过程中因其操作不当、对车辆控制失效，导致车辆向前运动并将其挤压在三轮车车体与楼体北墙之间，胸腹部遭受钝性外力挤压，造成双侧多发肋骨骨折、脾破裂等致命损伤，结合其自身结节性肝硬化伴脾肿大病理基础，最终引发创伤性休克，经医院抢救无效死亡。

1.大连惠诚公司要深刻汲取事故教训、举一反三，全面落实企业主体责任，建立健全各项安全生产规章制度；加强从业人员安全生产教育和培训，保证从业人员具备相应的安全生产知识、掌握本岗位的安全操作技能；教育和督促从业人员严格执行安全制度规定和操作规程，严禁无资质人员驾驶、操作车辆；深化隐患排查治理，及时发现并消除事故隐患，防止类似事故发生。
