盐湖区安邑街道鑫马央璟建筑工地“8·22”一般高处坠落事故调查报告

盐湖区人民政府事故调查组

2026 年 3 月

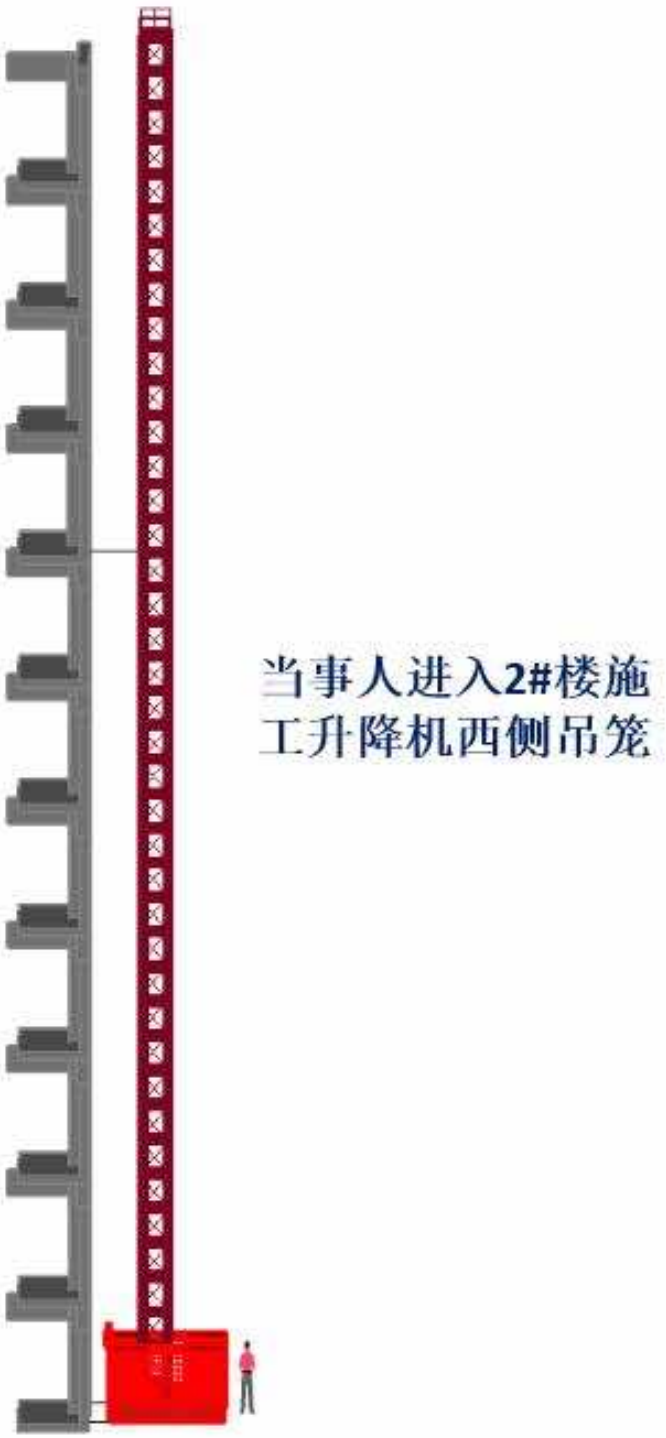
2.彭某军在1001室现场查看完成后，冒险通过阳台跨越至吊笼，不慎从吊笼与2#楼本体间隙宽0.4m，长2.4m孔洞掉落至地面。

施工升降机西侧吊笼通过翻板（长 1.4m，宽 0.35m）与作业平台相连，方便人员与物料进出，吊笼与作业平台西侧有一宽 0.4m，长 2.4m 孔洞，事发时，吊笼上翻板未进行正确放置。

图 12 人员坠落过程模拟图 1

图 13 人员坠落过程模拟图 2

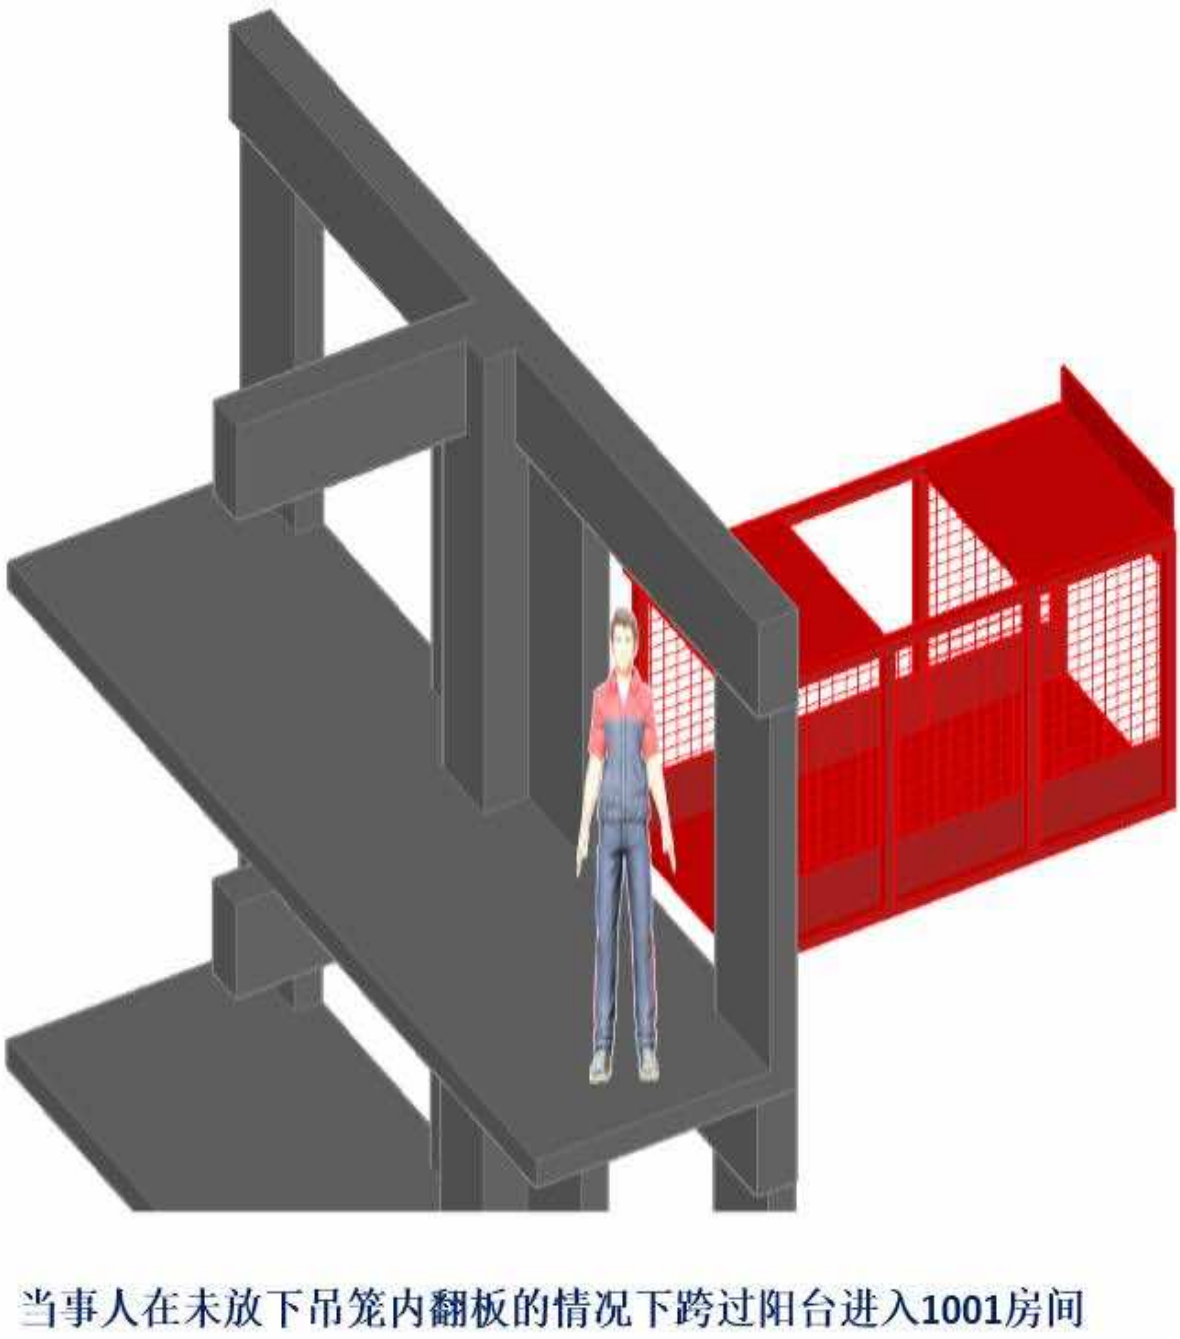
图 14 人员坠落过程模拟图 3

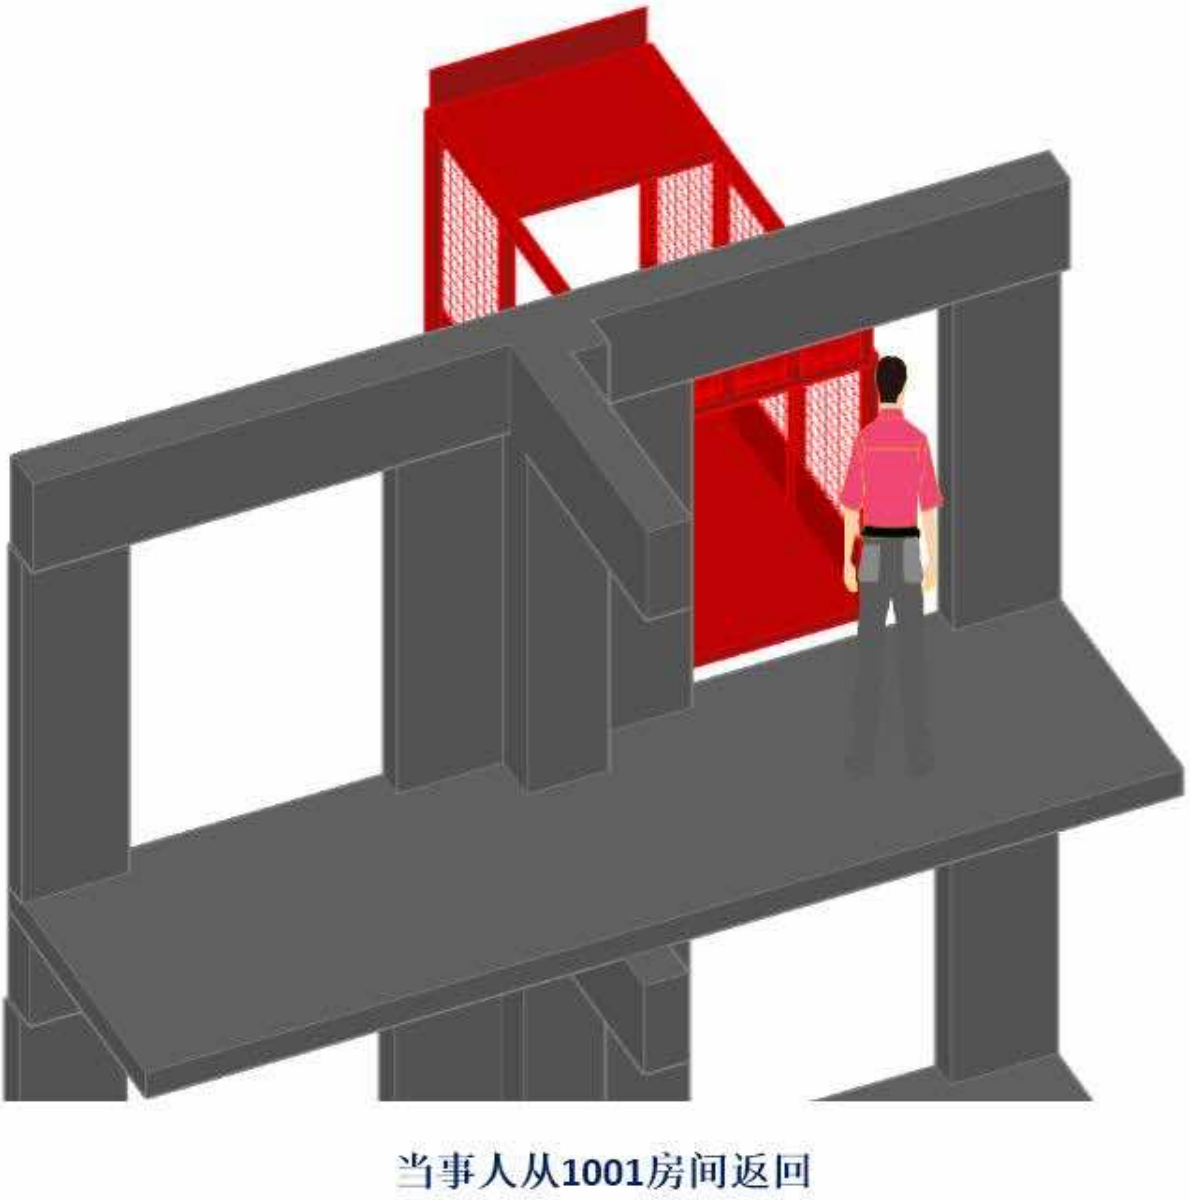
图 15 人员坠落过程模拟图 4

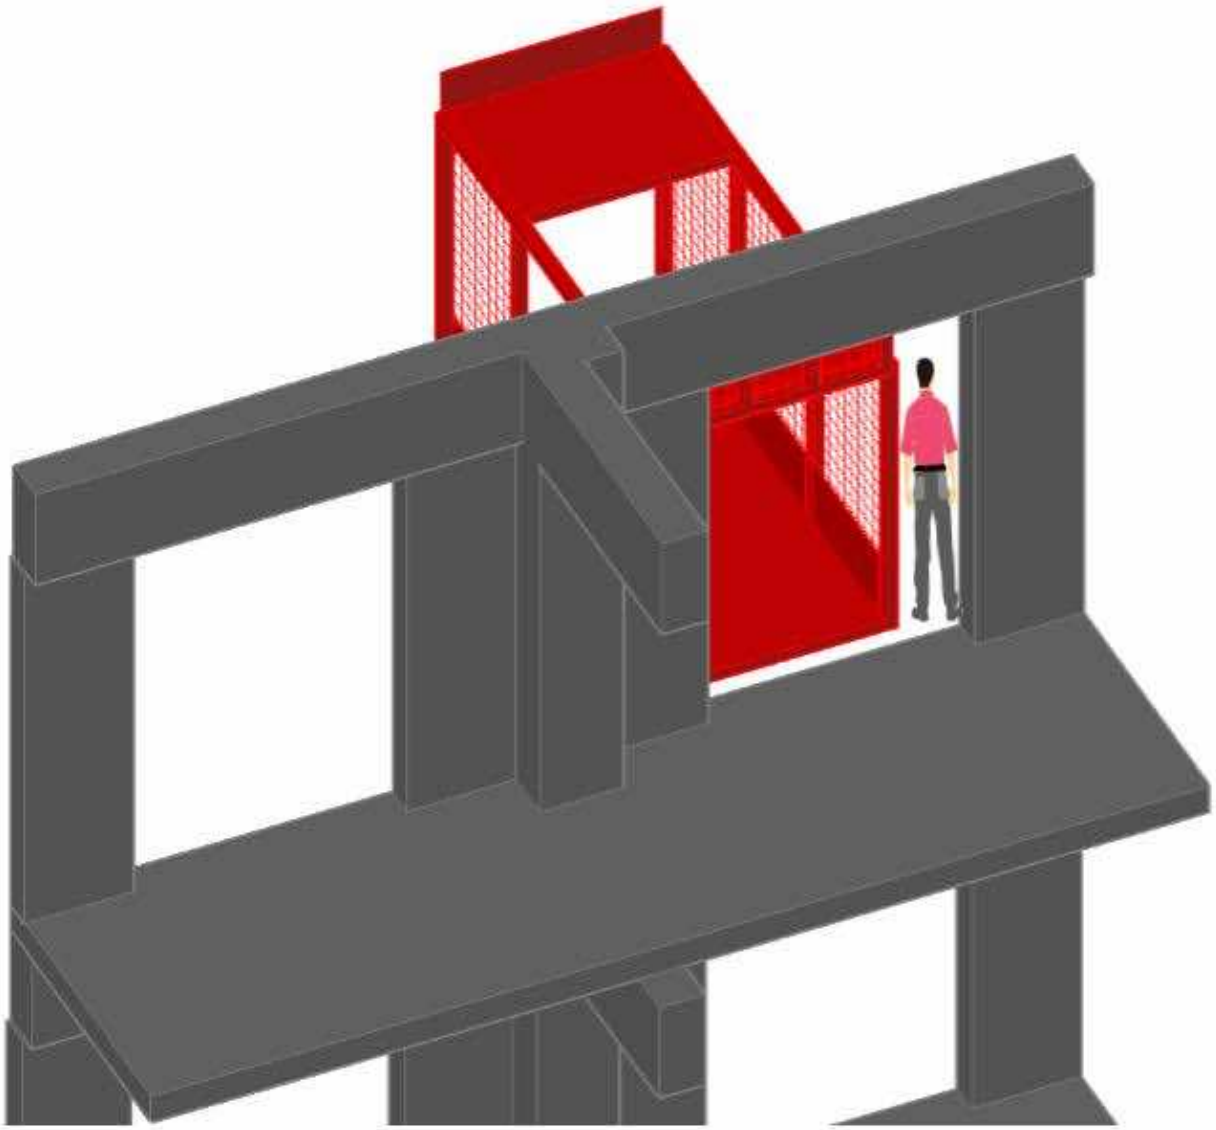
图 16 人员坠落过程模拟图 5

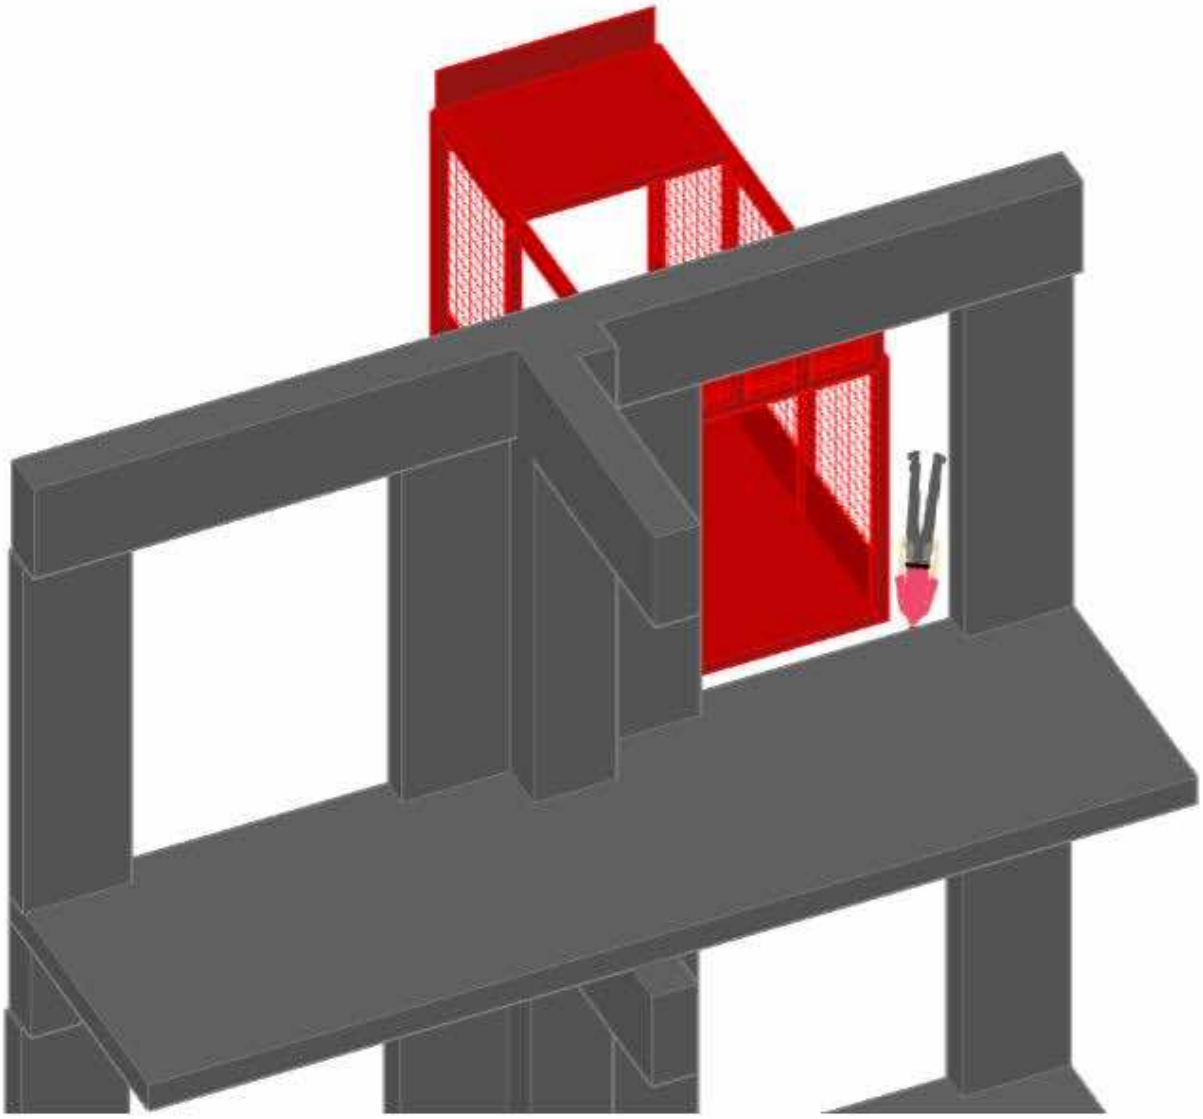
图 17 人员坠落过程模拟图 6

图 18 人员坠落过程模拟图 7

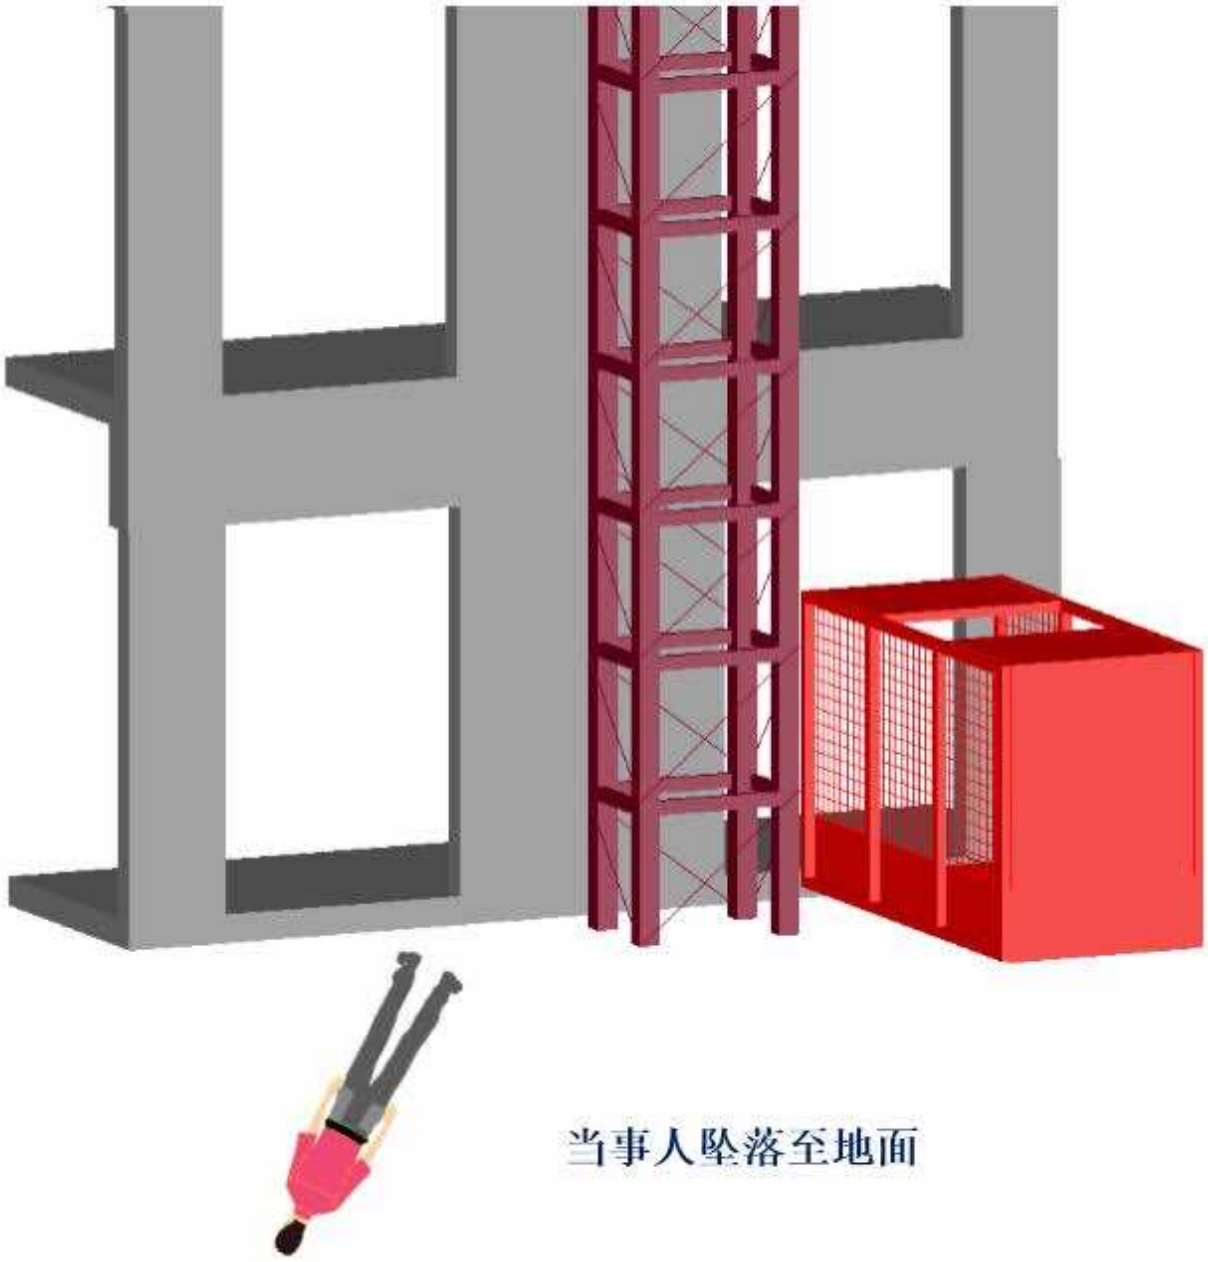
图 19 人员坠落过程模拟图 8
