浏阳市中洲烟花集团有限公司“9·11”车辆（叉车）伤害事故调查报告

浏阳市人民政府浏阳市中洲烟花集团有限公司

“9·11”车辆（叉车）伤害事故调查组

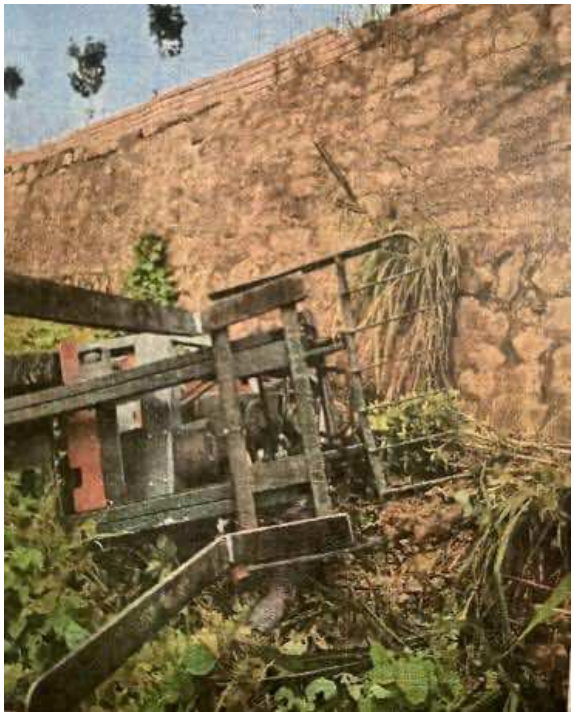
6时14分许，叉车在下坡路段行驶过程中，曾凯云单手（右手）抓方向盘快转手柄，车辆行驶不稳，作蛇形状行驶；

6 时 15 分 02 秒，叉车通过三叉路口后，经过一段长约 27 米、坡度为 14.8%的下坡右转弯路段，继续行驶约 5 米后叉车车头大幅度右转，向右侧急转驶出道路，坠落在道路右侧距离行驶路面高差超过 4 米的空地。下坡过程中刹车灯一直亮起，有制动行为。

下坡路段单手握方向盘

左转角度过大，叉车靠近左侧路砌

右转弯路段，叉车车头大幅度右转

叉车失控，冲下右侧路砌下面的空地

叉车坠落位置
