狮山乾德顺公司“4·7”一般机械伤害事故调查报告

佛山市南海区人民政府事故调查组

二〇二六年六月五日

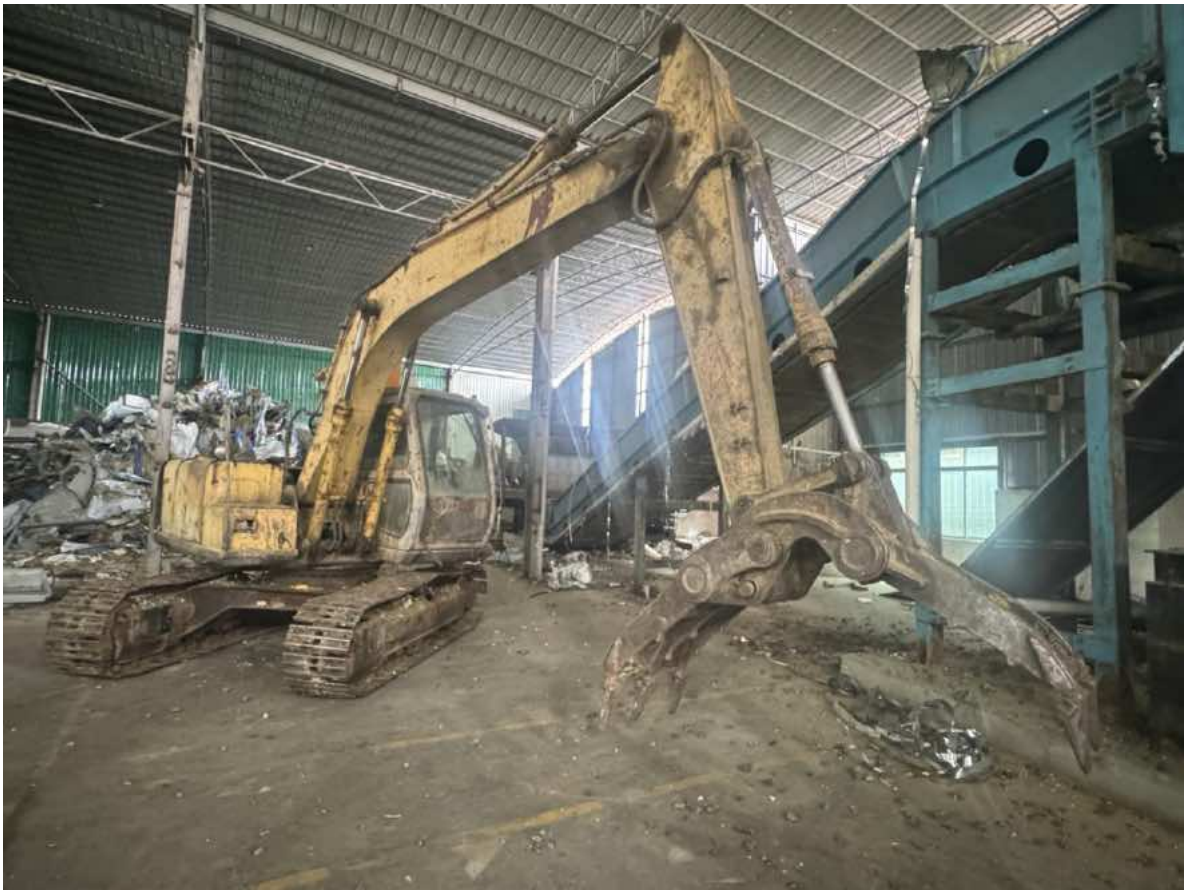
公司的生产车间，现场车间门口向南，其东侧、西侧、北侧均为厂房；南侧是一条呈东西走向的水泥路。车间整体呈长方形结构，四周砌筑混凝土墙，屋面为铁皮顶棚，建筑高度约 10.2 米；车间内部设有一道分隔墙，整体划分为原料堆放区与破碎作业区，事故发生地点位于破碎作业区内。该破碎作业区长 35 米、宽 22 米，车间北侧布设一台撕碎机，撕碎机通过倾斜向上输送的传送带与破碎机相连；破碎机后方设置有人行爬梯，破碎机前方停放一台黄色挖掘机，挖掘机臂端配套安装抓料抓钳器，抓钳器通过挖掘机驾驶室的控制杆控制抓钳器的张开和夹紧。事故发生时抓钳器处于破碎机进料口位置，离地高度约 5.2 米。车间的西北角处设置有破碎机等机械的控制室。

（图为事发现场挖掘机操作现场图）
