天元马家河株洲市博鳌实业有限责任公司“4·28”

一般机械伤害事故调查报告

株洲市天元区人民政府事故调查组

2025年11月

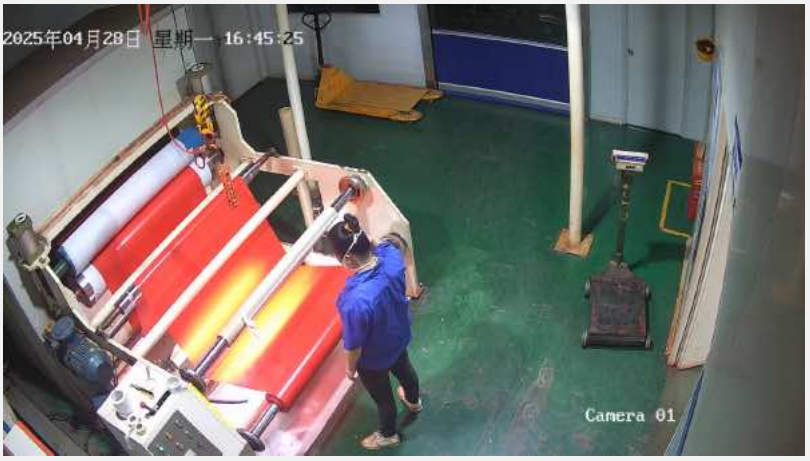
2025年4月28日15时45分左右，博鳌实业公司复合车间预浸班组员工张某和张某碧与上一班工友完成交接班。两人的工作区域为三栋二楼复合车作内容为将原材料卷布通过人力叉车由同一栋三楼原材料仓库运到上胶机上料区域，通过预浸设备运转，卷布送入胶槽进行浸染，后进入上胶机的烘进行烘干，烘干后由上胶机自动卷成一卷变成成品，再运到成品仓库。两人的分工为：张某碧负责原材料拖运、供料及成品的拖运，张某负责查看设行是否正常，成品质量是否合格（图1 张某在查看设备运行情况），如遇设备运行出现异常等情况，若上机操作，必须张某碧在现场协助张燕进行处要时停机处理[1]，待处理完毕检查设备正常后再开机生产。

图1 张某在查看设备运行情况
