晋中市太谷区和信废物再生利用有限公司
“11·22”一般坍塌事故调查报告

2023年11月22日16时17分许，太谷县和信废物再生利用有限公司铁粉车间内进行二期扩建时，发生一起因不当使用千斤顶导致磁选机安装平台底部混凝土预制板折断坍塌后1名工人被砸身亡的生产安全责任事故，直接经济损失170万元。

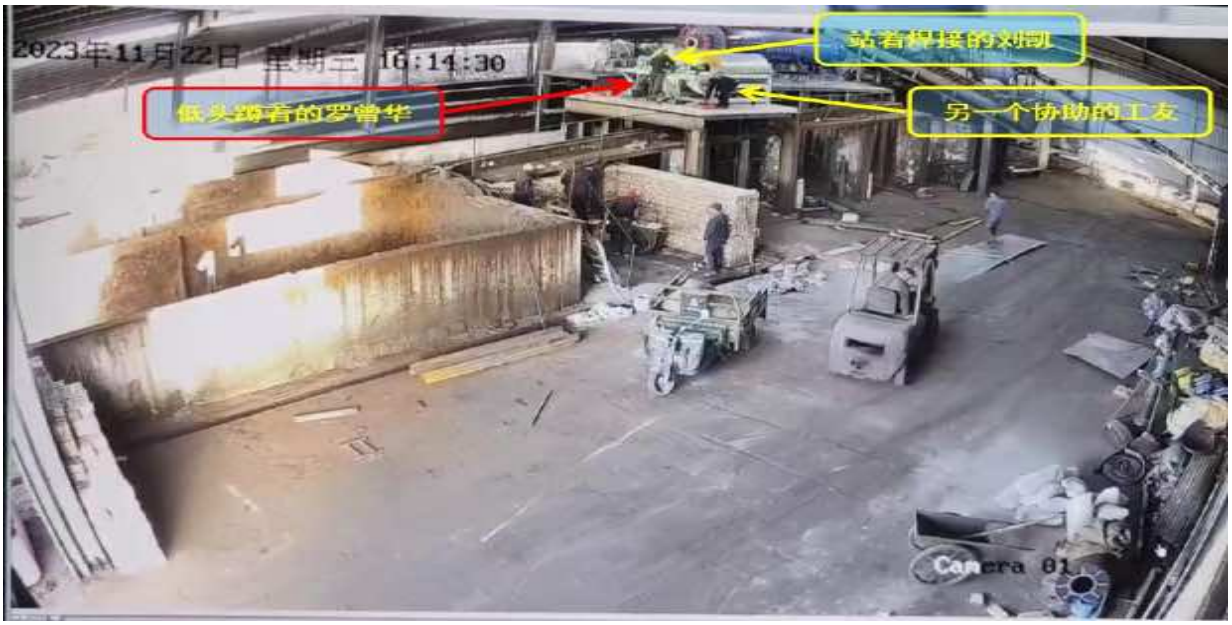
2023年11月22日下午，刘×和罗××以及另一个工友上到平台上开始分工安装设备，刘×负责焊接安装右侧磁选机的电机，罗××负责调整左侧磁选机的高度，而另一个工友在刘×右侧负责递送工具等协助工作（详见图2所示）；

现场监控视频显示，2023年11月22日16时14分27秒至32秒期间，罗××低头蹲着，手臂一上一下疑似打千斤顶的动作，刘×在右侧磁选机上进行焊接作业。16时14分42秒，就在刘×向右转体俯身放下手中焊把、面罩起身后的一瞬间，左侧磁选机下的混凝土预制板靠罗××一侧发生断裂坠落，其上摆放的磁选机也随之倾斜坠落，磁选机机身把正在蹲着的罗××带了下去，倾斜坠落的磁选机又把先断裂预制板两侧的预制板砸断，刘×脚下的预制板被砸断时翘起的板头导致刘×身体失稳，幸亏刘×下意识地抱住了右侧的磁选机电机方免于坠落。刘×稳住身体后不断大声呼喊罗××，又急忙从平台上下到平台底下观察罗××的情况。（注：监控视频时间与北京时间滞后约3分钟）

图2：事故发生前现场状况（来自现场监控视频截图）
