# 晋中市太谷区太谷县宏鑫玛钢有限公司“6·28”一般车辆伤害事故报告

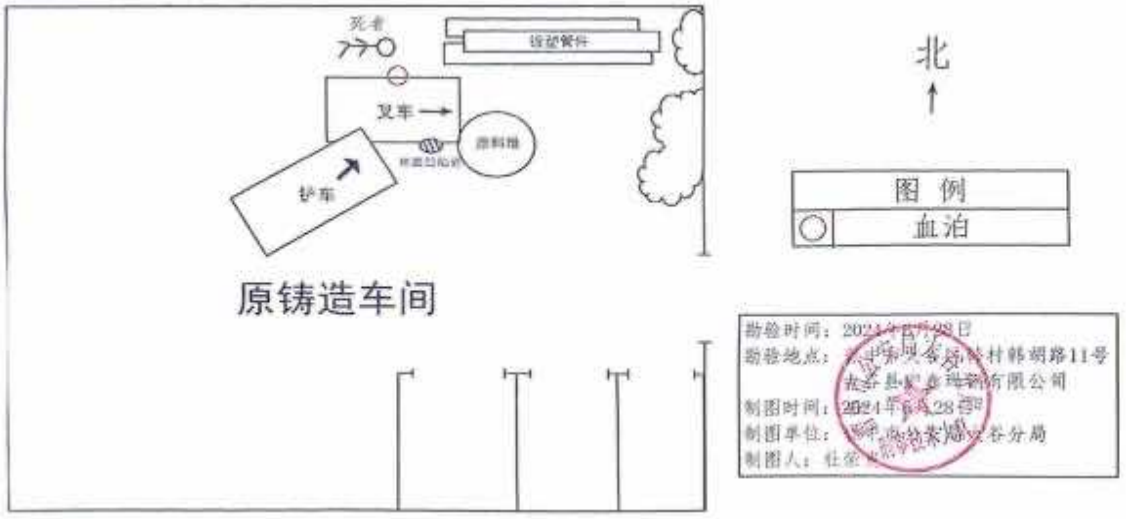
图 3　事发区域示意图

经区公安分局勘验：事故现场位于宏鑫玛钢公司厂区南侧的厂房内，该厂房门朝东开，进入厂房后，靠厂房南墙建有三间砖结构库房。厂房门内距门口 15 米处停放有一黄黑色“临工重特”牌铲车（经现场了解，该铲车为事发后用于救援），铲车车头朝东北方向，处于举升状态。铲车北侧有一橙黑色“威肯”牌叉车，叉车处于举升状态，车头朝东向北侧翻。现场勘查见：叉车驾驶室顶棚横梁下方地面有一 75cm × 15cm 的血泊，叉车东侧有一原料堆，原料堆上方有一铁皮货斗，叉车左前轮处地面见有一 35cm × 40cm 的凹陷。叉车北侧，靠厂房北墙堆放有橙色镀塑管件。死者位于叉车北侧地面。
