石峰铜塘湾三一硅能（株洲）有限公司“3·12”一般机械伤害事故调查报告（送审稿）

编制单位：株洲市石峰区政府事故调查组

编制日期：2022 年 5 月 26 日

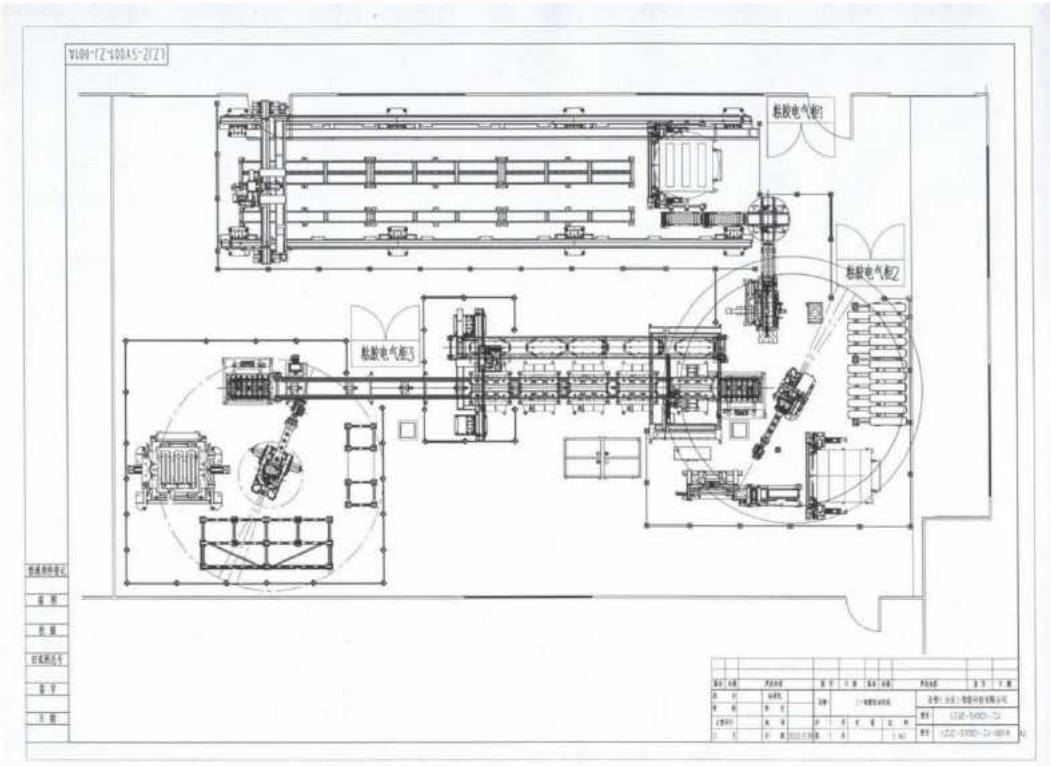
图 1 单晶生产车间平面图

见下图，图中带节点的线条为防护栏杆，内为非人工作业区。在机械臂作业区入口设置了光栅保护，人员一旦通过入口进入机械臂作业区，机械臂自动停止作业。
