京昆高速宁强胡家坝段“11·12”较大道路运输事故调查报告

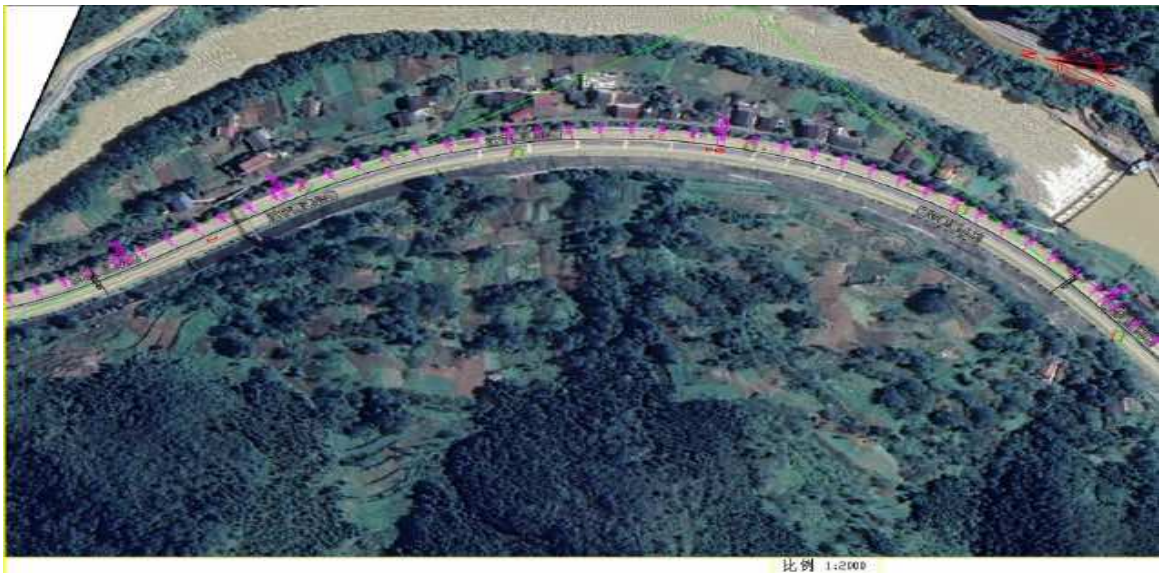
2024年11月12日13时39分,张某某驾驶川HF7737号“奥迪牌”小型普通客车（以下简称“川HF7737号小车”）从广元市剑门关收费站驶入京昆高速行驶至京昆高速下行线1414km处（宁强段），因超速行驶、操作不当先后与道路中央隔离护栏、右侧防护栏发生擦碰，碰撞后该车停驶于京昆高速下行线1413km+850m处的一车道内，发生单方事故致车辆受损。事故发生后川HF7737号小车车机客服随即与车上人员取得联系，并进行了一段7分15秒的通话，通话内容主要和小客车上人员确认了事故地点、事故形态、是否有人受伤被困、是否需要报警并提醒驾乘人员打开警示双闪灯，在车后150m外摆放三角警示牌，人员撤离到右侧护栏外等事项，车内人员均作出肯定回答。车上人员在车后约30米处放置了三角警示牌，之后张某某及车上乘员邢某某、颜某某、邢某某站立于一车道路面。

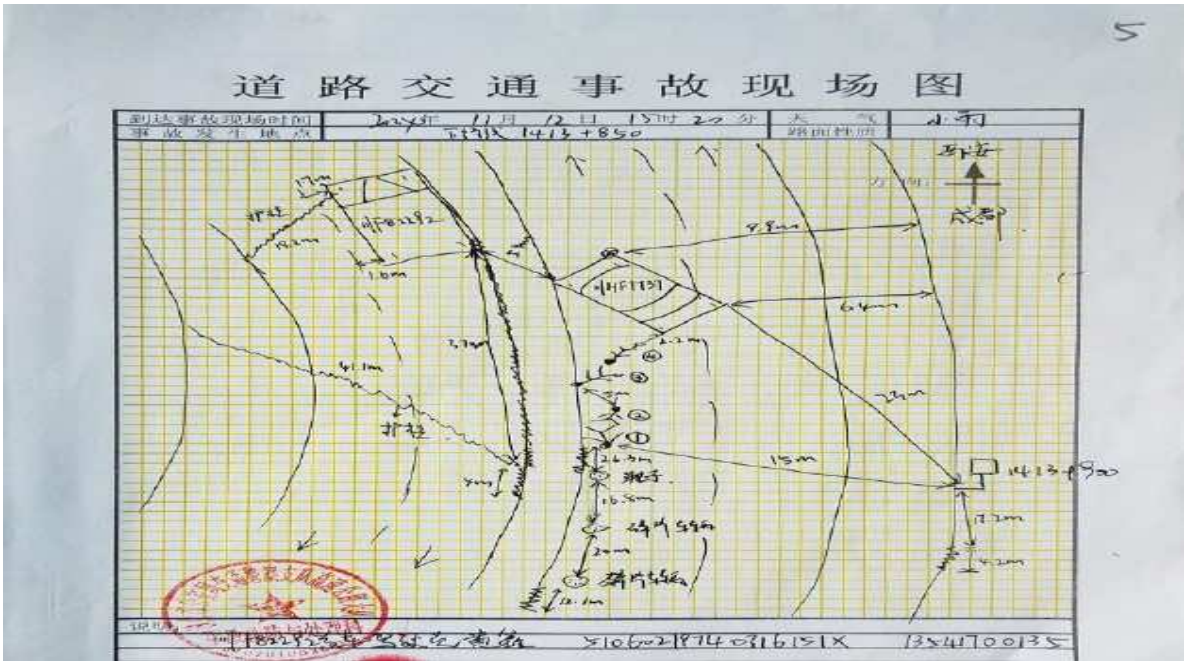
1.张某某驾驶川 HF7737 号小车超速行驶、在高速公路上发生单方事故停车后，未按规定在来车方向设置警告标志，且长达 11 分钟在事故车辆处滞留，未组织车上乘员转移至安全位置，是造成事故的直接原因。

2.黄某某驾驶川 F82292 号大车机件不符合安全技术标准，超速行驶，在雨天视线不良情况下变道超车，遇弯道突发状况应急处置措施不当是造成事故的直接原因。

3.邢某某、颜某某、邢某某三名乘员未能在其所乘坐的车辆发生单方事故后，长达 11 分钟在事故车辆处滞留，未转移至安全位置，是造成事故损害后果扩大的原因。
