高新区（新市区）安宁渠镇四川皓然盛世建设工程有限公司文锦园项目“6·10”一般高处坠落事故调查报告

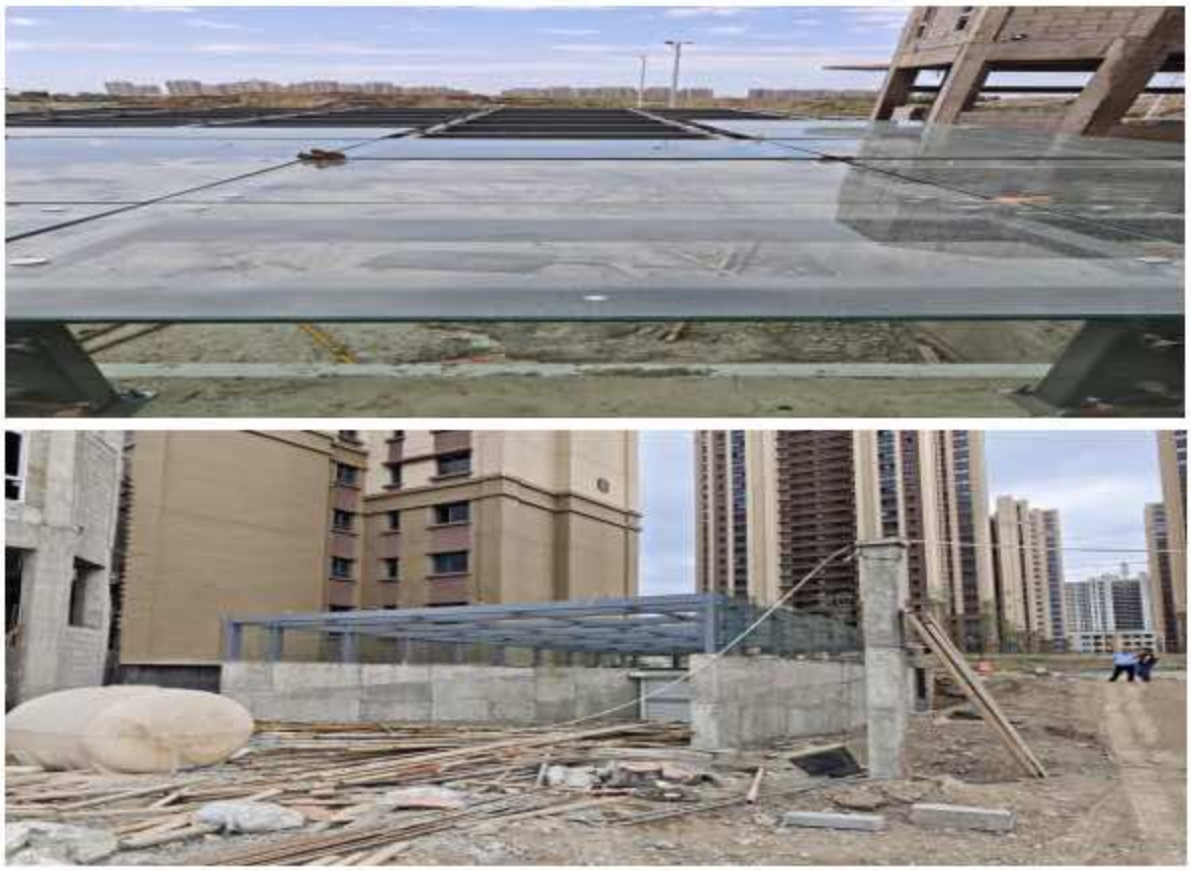
图1：事故现场图

吴广（伤者）在作业过程中从棚顶未安装玻璃的空隙处滑落至地库出入口坡道处。

通过现场查看，事故发生在文锦园项目A地库出入口处，坠落点高度2.98米。地库入口处宽8.00米，长约16.30米，最低处2.98米，地面呈斜坡状，无防滑设计，施工场地杂物未清理。车库雨棚为钢结构网格状，表面铺设双层钢化玻璃。现场玻璃铺设已完成1/2，吴广（伤者）跌落处未铺设玻璃。

吴广（伤者）安全意识薄弱，在不具备安全作业的条件下，在车库雨棚顶部解开所佩戴三点式安全带锁扣，移动作业时不慎从雨棚空隙处滑落至地面坡道处，是造成此次事故发生的直接原因。

（一）四川皓然盛世建设工程有限公司要以本起事故为教训，严格按照国家相关安全生产法律法规的要求，落实企业安全生产主体责任，建立全员安全生产责任制、编制安全生产规章制度和操作规程，制定生产安全事故应急救援预案，企业负责人、项目负责人应认真检查本单位的安全生产工作，督促从业人员遵守安全操作规程，及时消除生产安全事故隐患。
